Teatro Colón: La megaobra de restauración - reeditado

EL TEATRO COLON - LAS ENTRAÑAS DEL MONSTRUO

Restauración de la Sala

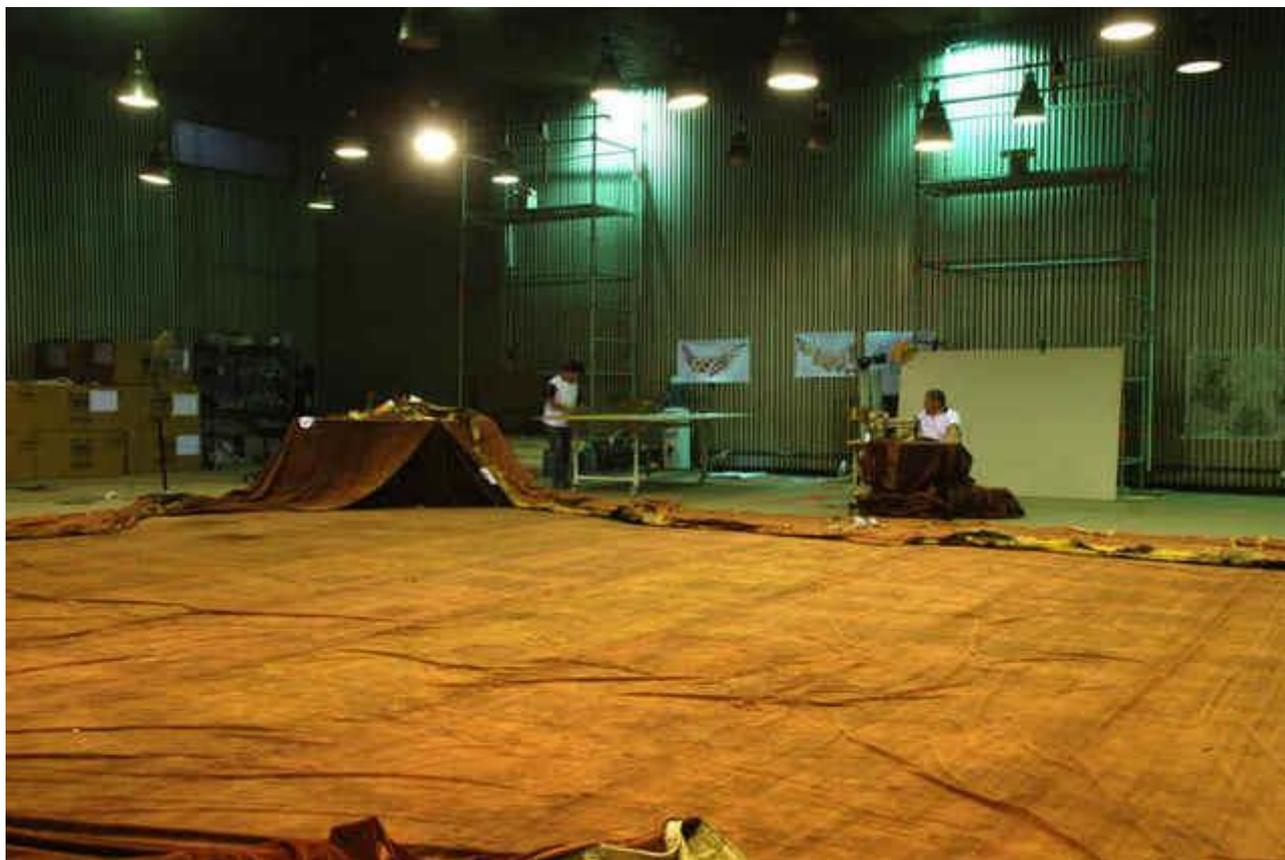
Restauración del anterior telón para frenar su deterioro y poder utilizarlo en ocasiones especiales, Febrero y Enero 2010, Foto: UPE. El proyecto ha incluido la ejecución de un nuevo telón de boca, de terciopelo ignífugo realizado por el artista plástico Guillermo Kuitca.

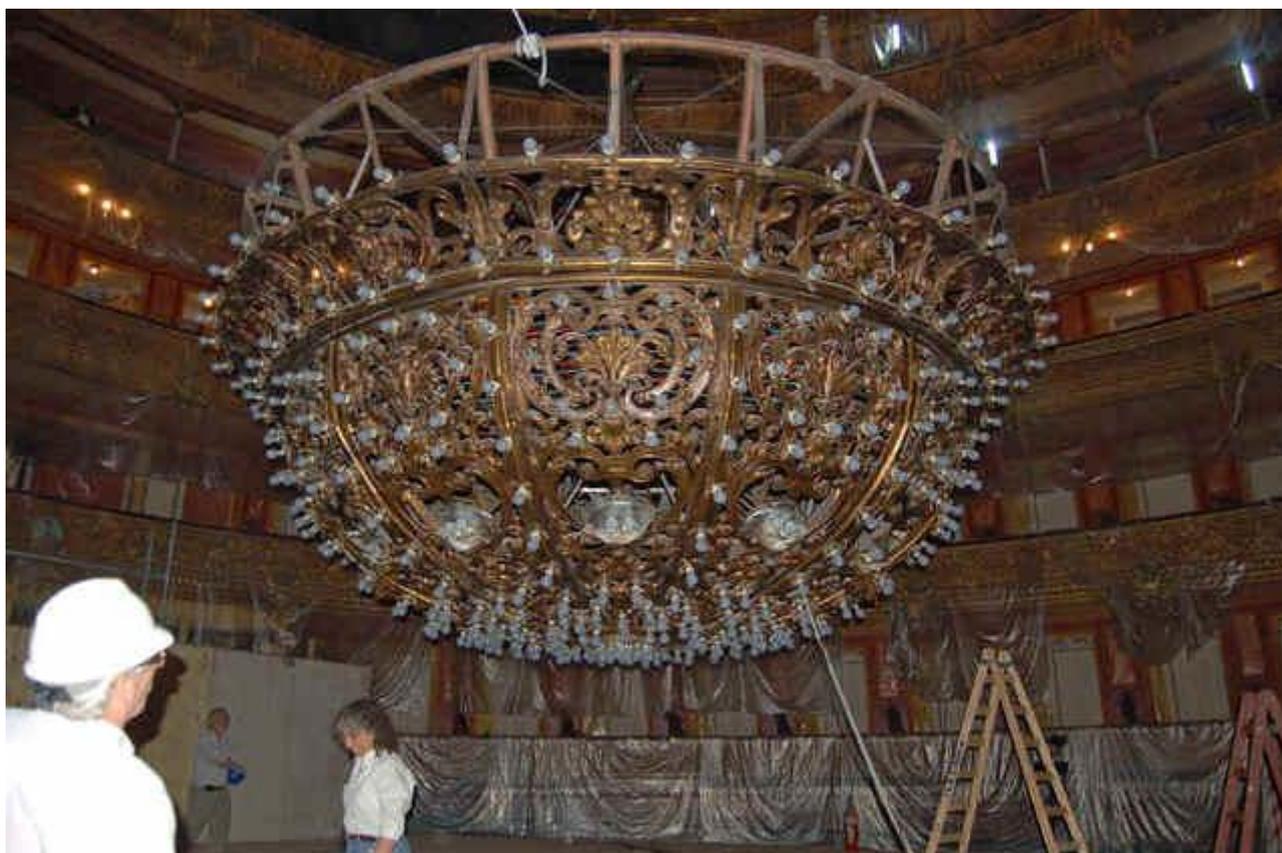
Trabajo de mantenimiento en la Araña de la Sala Principal. La araña de 4000 kilos había sido anteriormente restaurada en el 2007. Diciembre, 2009. Foto: UPE.

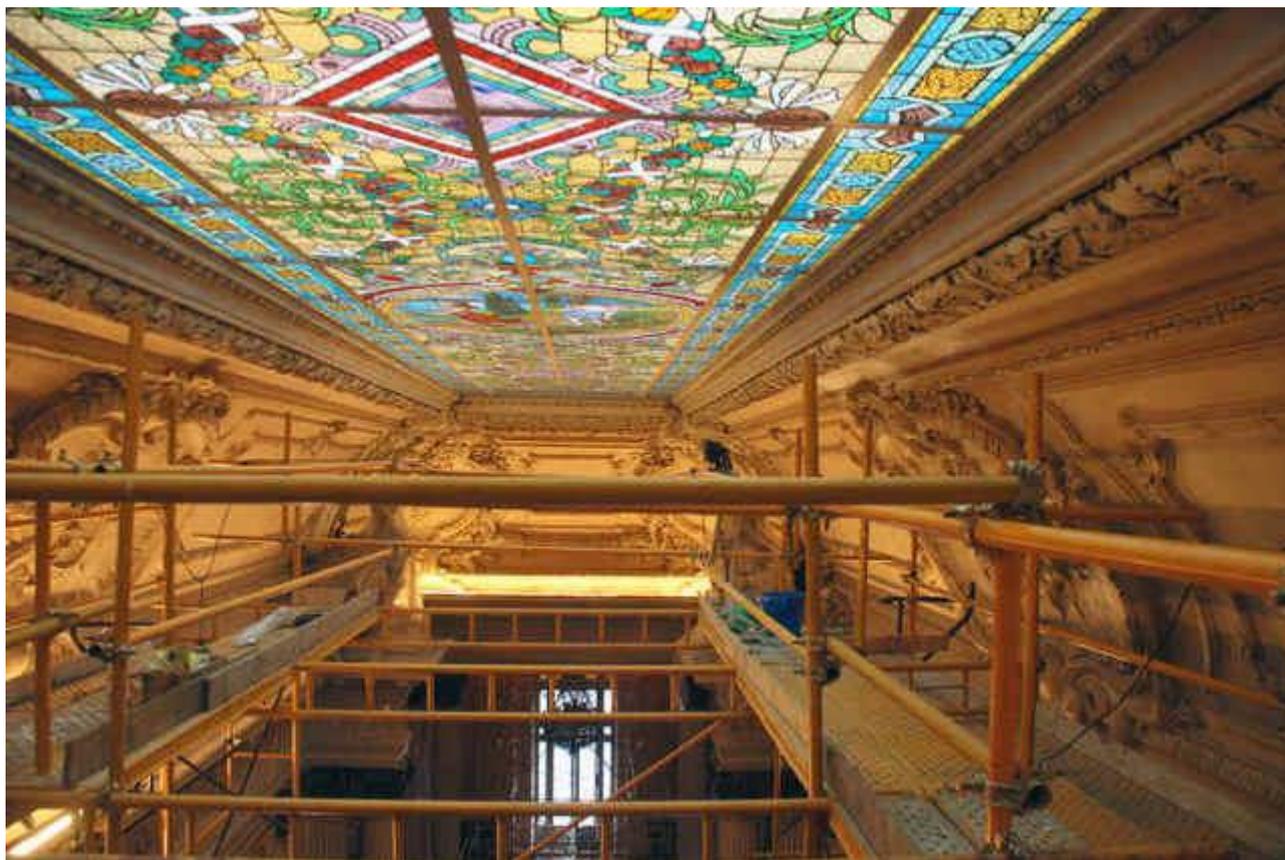
Obra de Restauración perteneciente al Foyer, Galería de los Bustos. Bajorrelieves originales realizados por el escultor italiano Luigi Trincherio. Diciembre,

2009. Foto: UPE.

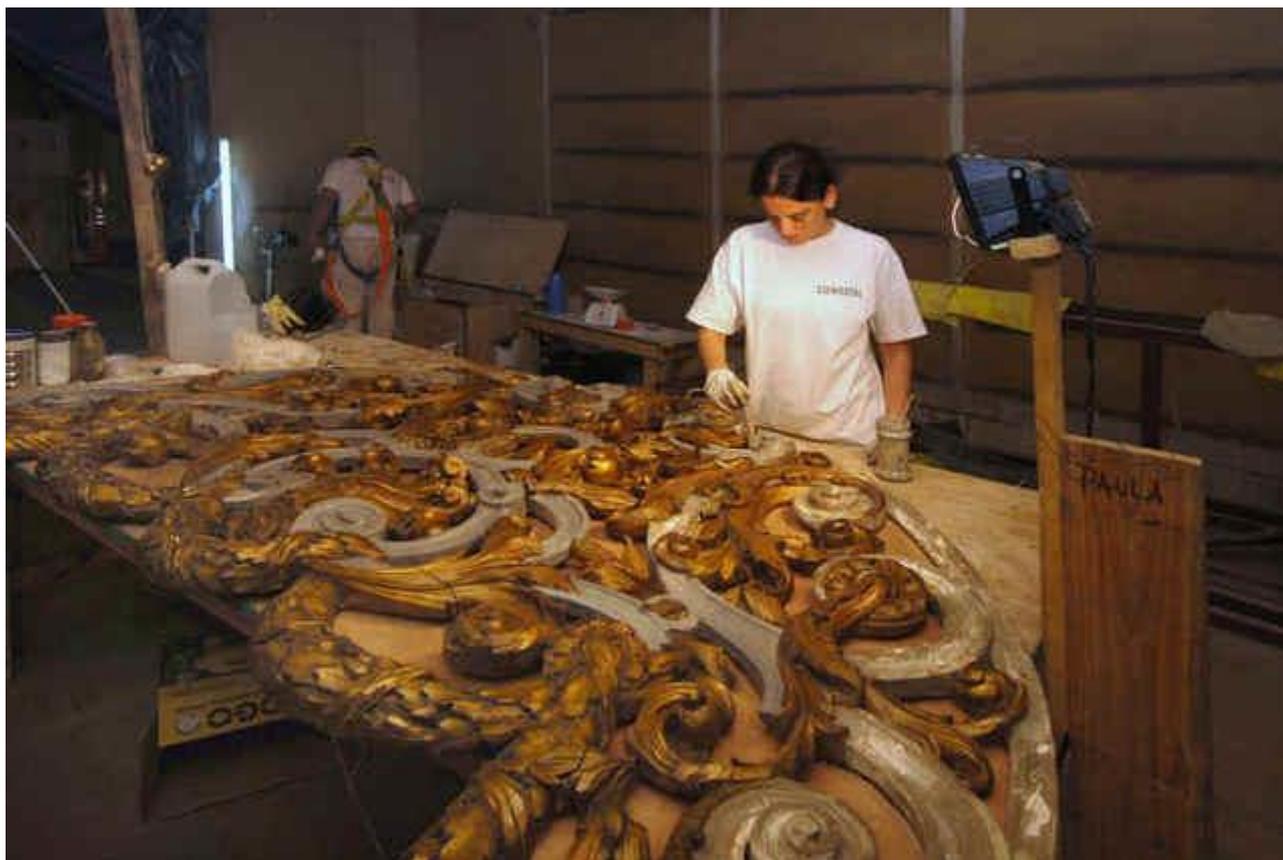
Obra de Restauración perteneciente al Salón Dorado, recuperación de los Bandaux realizados en madera e incluyen secciones con material textil. Diciembre, 2009, Foto: UPE.

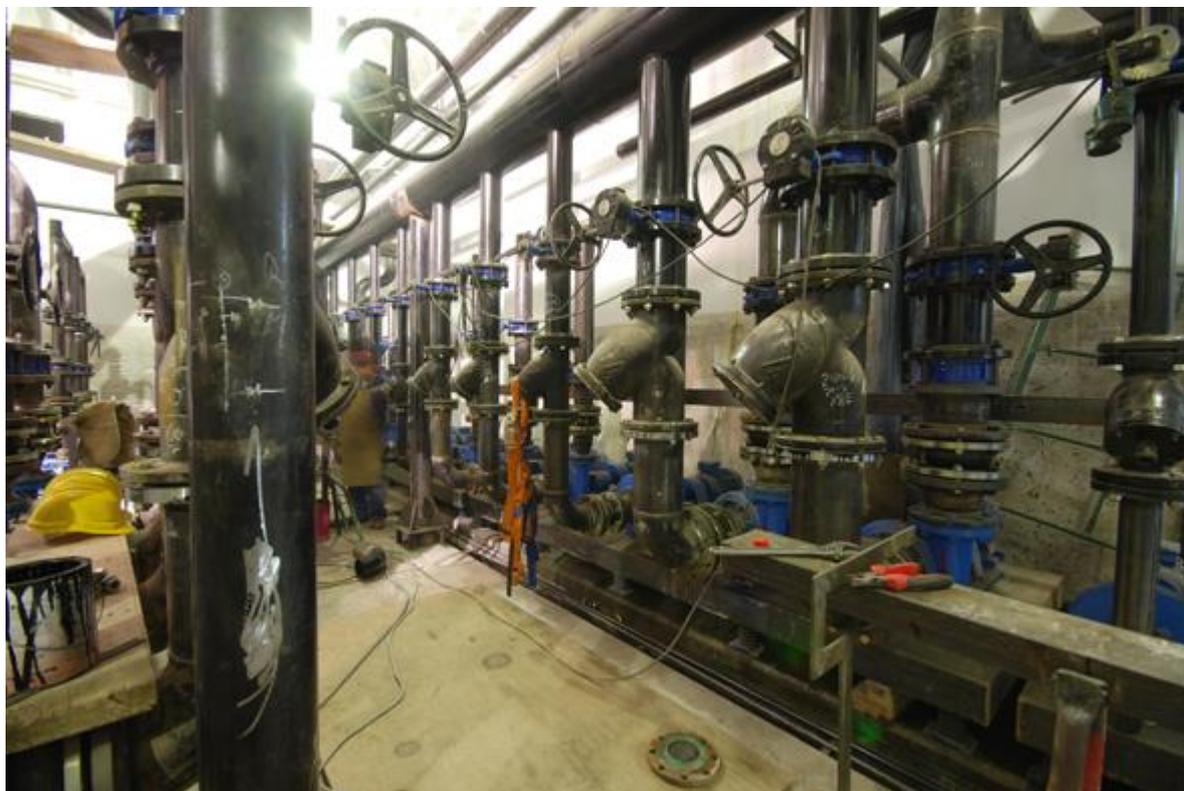
Actualización Tecnológica - Instalación termomecánica en la sala de máquinas. Sector de bombas de agua fría y caliente. Esta es la Sala de Máquinas donde se replanteó totalmente el espacio, se ubicaron tres nuevas enfriadoras de agua que reemplazan a una de vieja tecnología, se colocaron dos calderas de agua caliente para calefacción, y una gran sala de bombas que distribuye el agua para climatización en forma primaria a todo el edificio. Diciembre, 2009. Foto: UPE.

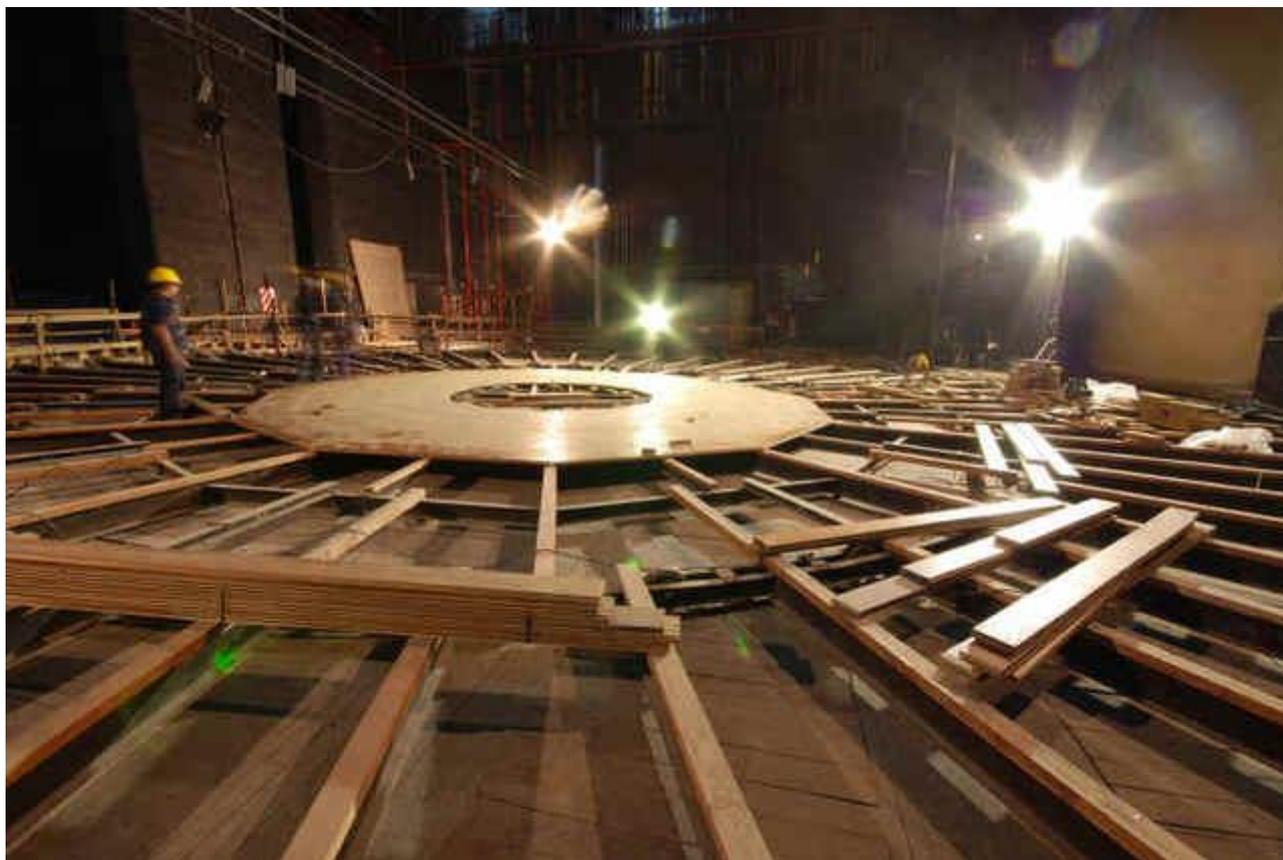
Reforma Escenotécnica, Cambio y modernización del piso del escenario, Octubre 2009, Foto UPE.

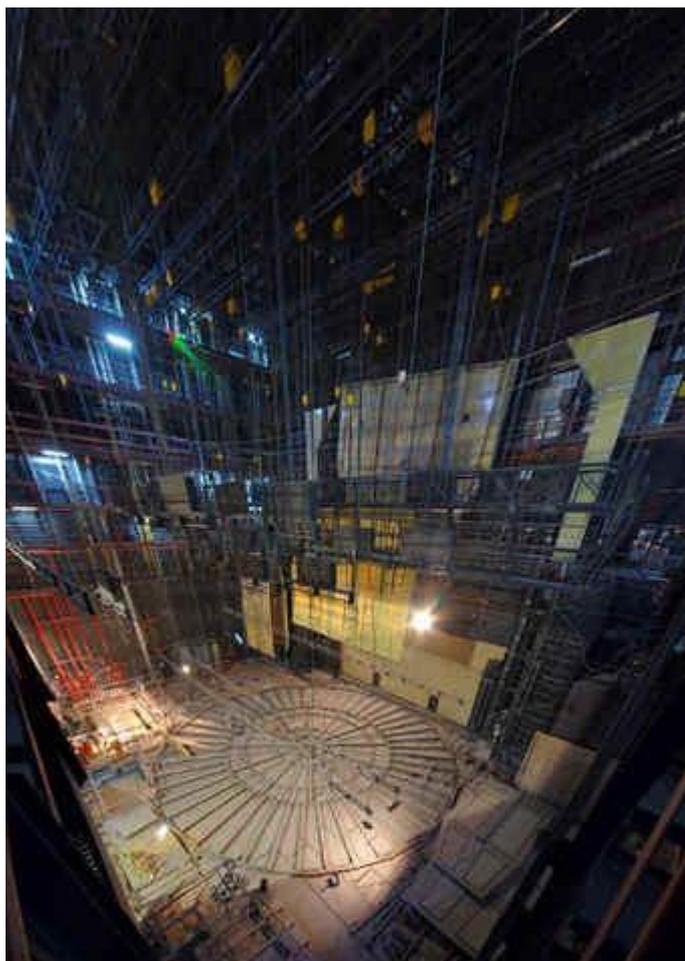
Reforma Escenotécnica, Cambio y modernización del piso del escenario, Octubre 2009, Foto UPE.

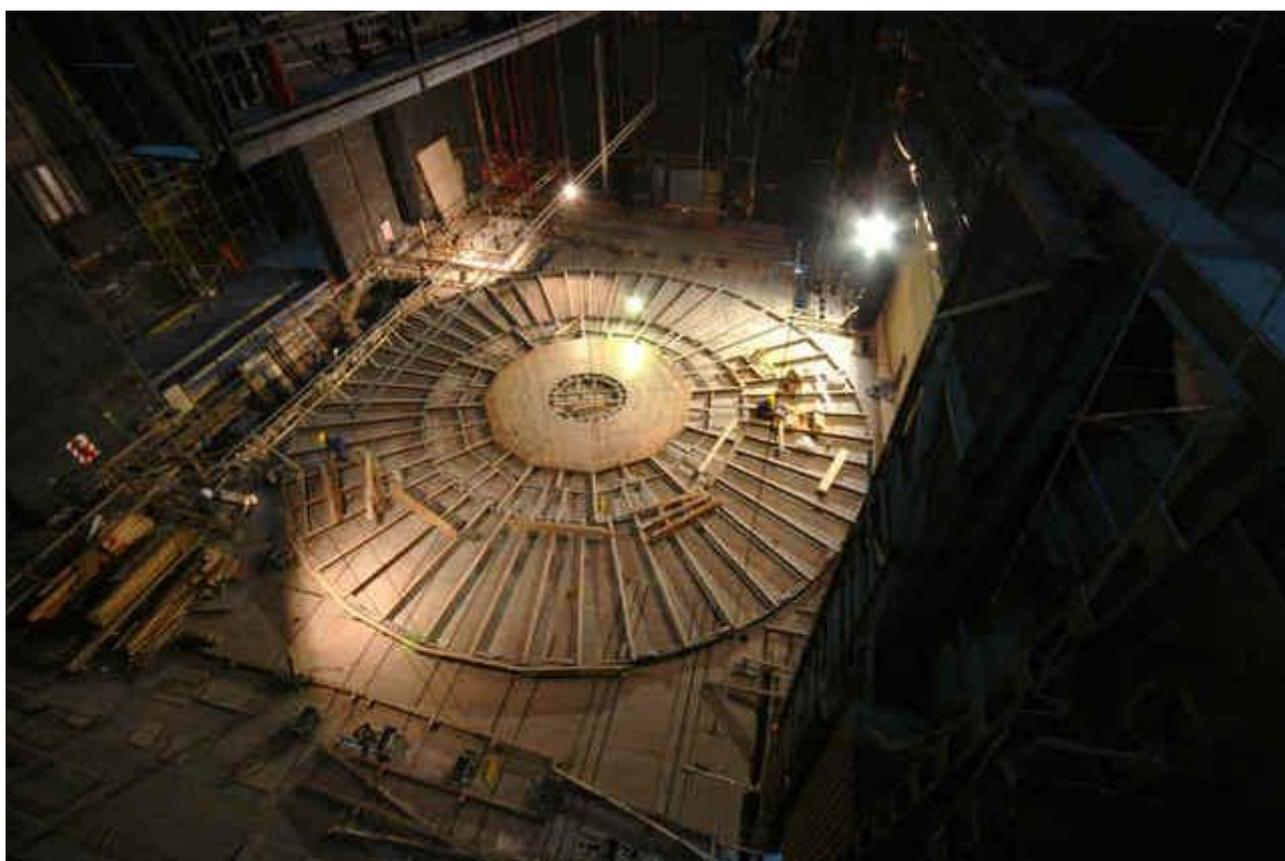
Reforma Escenotécnica, Cambio y modernización del piso del escenario, Octubre 2009, Foto UPE.

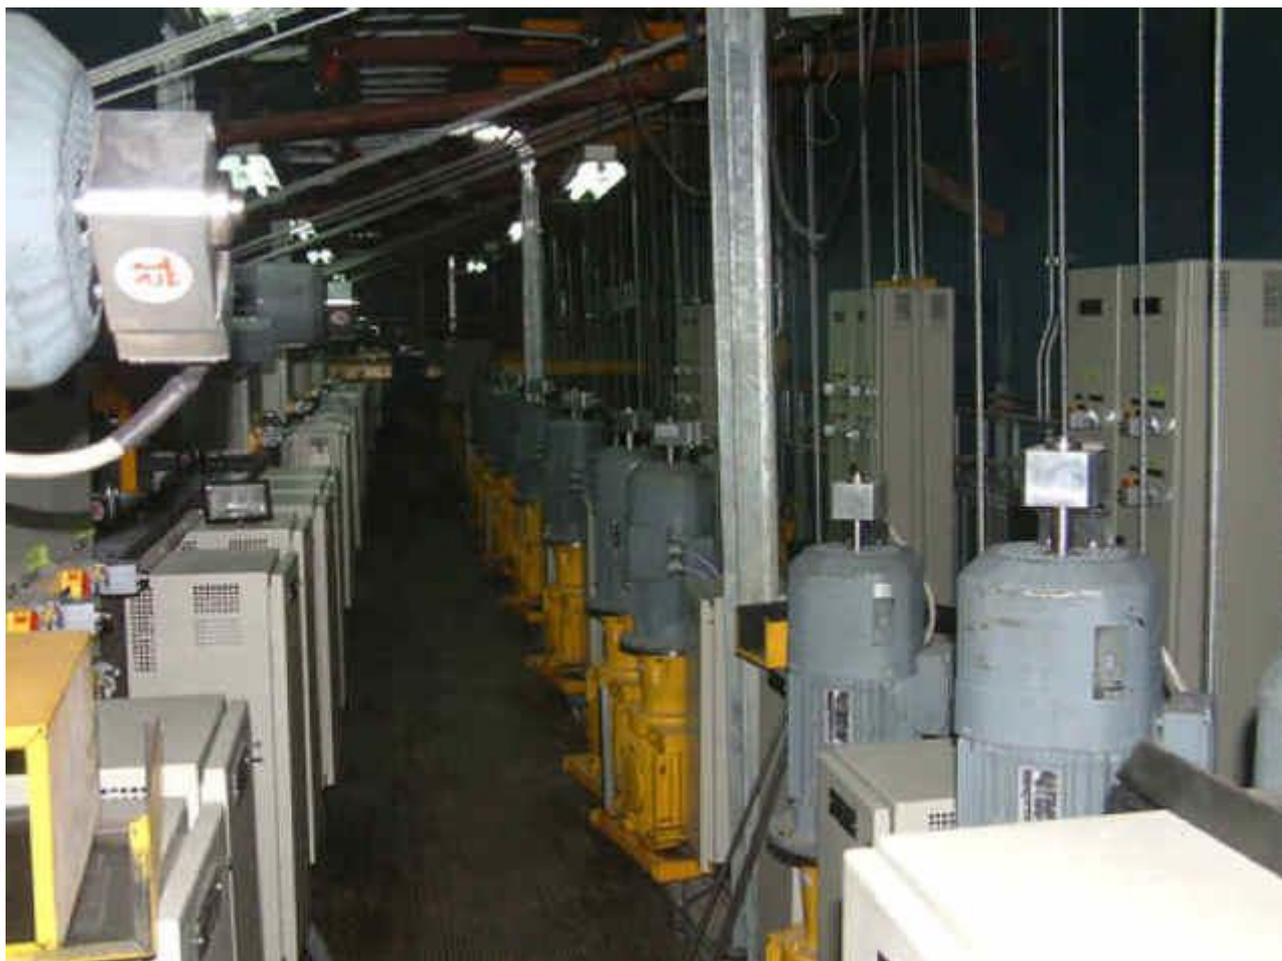
Sala de Maquinaria Escénica, Recambio de motores y sistema de control de sala de maquinas de Maquinaria Escénica. Nuevo Sistema de Control de Maquinaria Escénica (AUTOTROL). Abril, 2010.

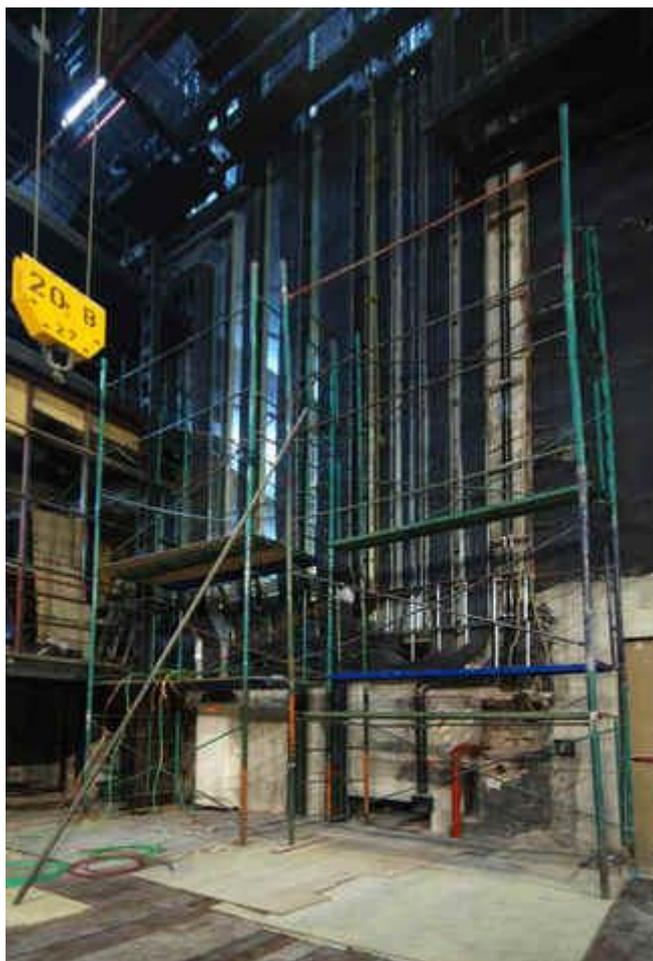
Nuevo cableado del sistema de Iluminación, se reemplazó la totalidad del cableado por razones de seguridad eléctrica por Actualización del Sistema de Iluminación Escénica del Teatro Colón (AUTOTROL), Abril, 2010.
