TEATRO COLÓN

PUESTA EN VALOR

Y ACTUALIZACIÓN TECNOLÓGICA

Gobierno de la Ciudad de Buenos Aires - Ministerio de Desarrollo Urbano
Facultad de Arquitectura, Diseño y Urbanismo de la Universidad de Buenos Aires

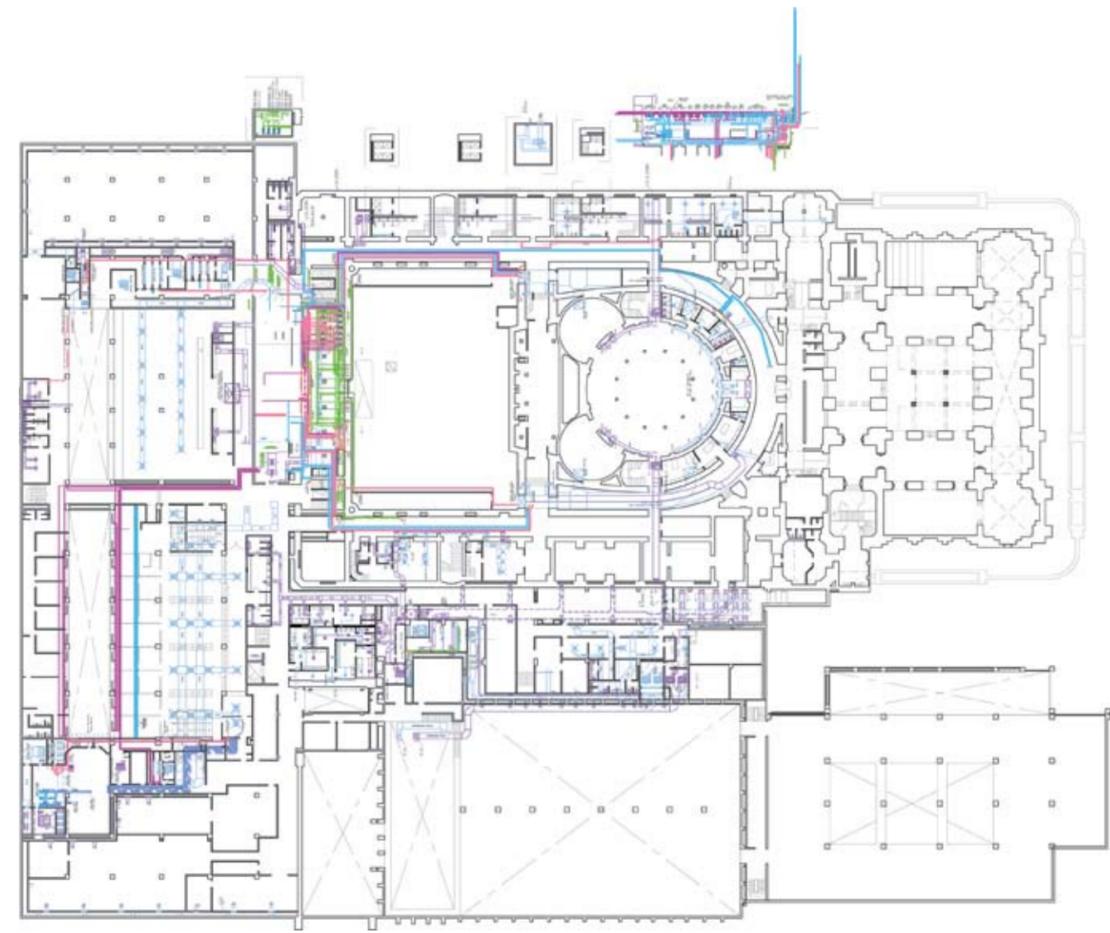
RELEVAMIENTO DE INSTALACIONES
TERMOMECAÑICAS EXISTENTES EN EL PRIMER
SUBSUELO.

y noventa, pero presentaban gran deterioro por falta de mantenimiento en algunos casos, o por simple obsolescencia en otros. El montacargas del escenario, el disco giratorio y el telón cortafuego requerían de una urgente renovación tecnológica ya que son elementos de fundamental importancia para el funcionamiento teatral. Sin abundar en esta descripción, es preciso decir que era muy alto el nivel de riesgo a que venía sometiéndose al teatro y a su gente. Las innumerables conexiones eléctricas, de agua, de gas y de aire acondicionado, impropias o clandestinas –que debieron retirarse– permiten inferir una verdadera falta de conciencia sobre el valor del bien patrimonial. Da cuenta de ello, un relevamiento fotográfico y filmico que no deja dudas.

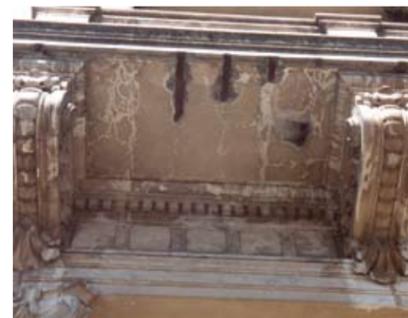
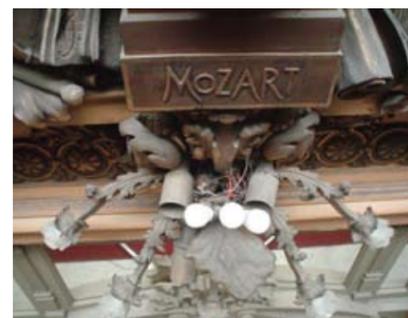
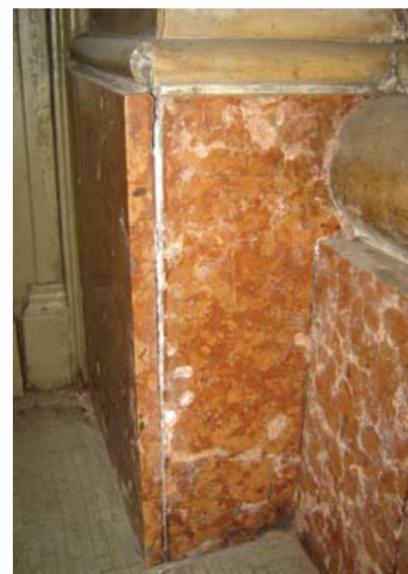
CONDICIÓN PREVIA A LAS INTERVENCIONES DE TRATAMIENTO DE DETERIOROS, PUESTA EN VALOR Y ACTUALIZACIÓN TECNOLÓGICA.

- Deterioros e inadecuaciones que afectaban a la seguridad del entorno, la integridad material y figurativa del monumento y del patrimonio mueble contenido.

- Deterioros y riesgos producidos por humedades ascendentes y descendentes comprometiendo terminaciones y acabados, en particular el aparato ornamental, los estucos.

- Deterioros en los dispositivos constructivos, estructurales y de instalaciones producidos por las humedades y filtraciones principalmente de fachadas y cubiertas.

- Contrastes higro-térmicos, contaminación, pátinas biológicas. Consecuencias degradantes internas y externas producto de los movimientos estructurales. Humedades ascendentes agravadas por tratamientos impropios.

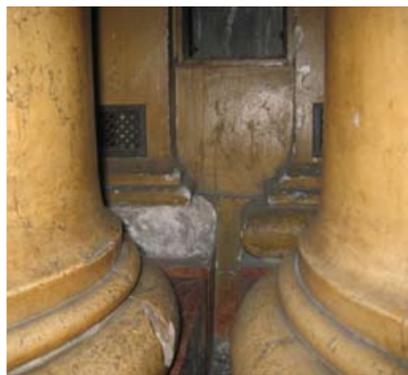
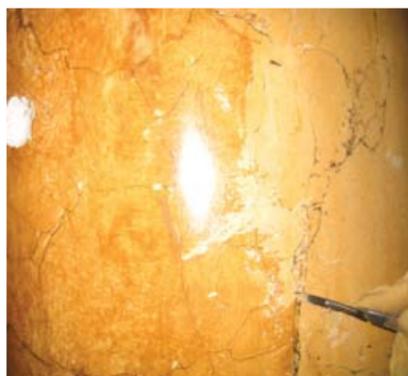
REINTEGRACIONES ANTERIORES EJECUTADAS CON MATERIALES IMPROPIOS.

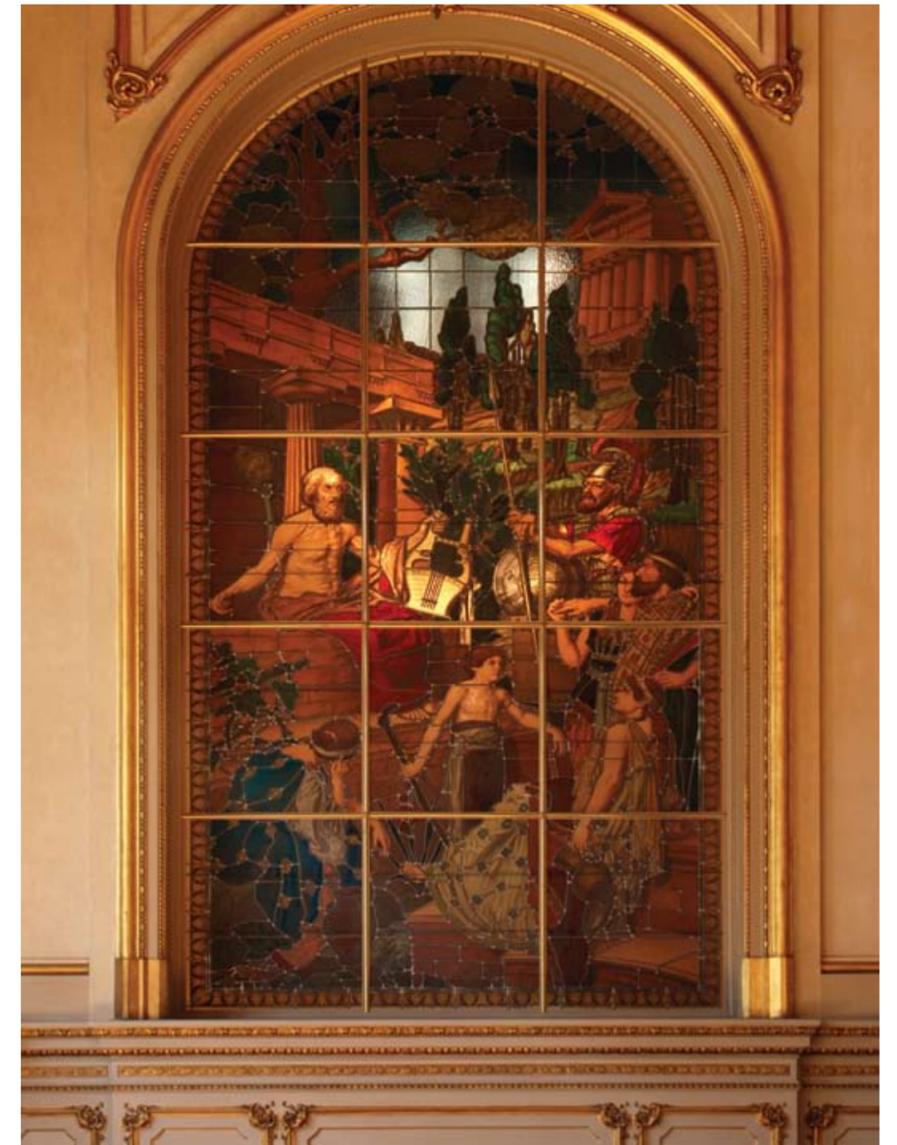
Era evidente que además de padecer una profusa contaminación en ambas caras, estos vitrales habían sido maltratados. Ostentaban signos de reiterados accidentes, que provocaron deterioros irrecuperables, si se piensa en la pérdida de teselas originales, que si bien fueron pocas, se trataba de un patrimonio histórico cultural y artístico.

Sobre la periferia de plomo, luego de aplicar la solución detergente, se trabajó solo con viruta de acero extra fina. Luego de extraer la suciedad se procedió a bruñir en seco las solapas de la tracería con viruta de acero.

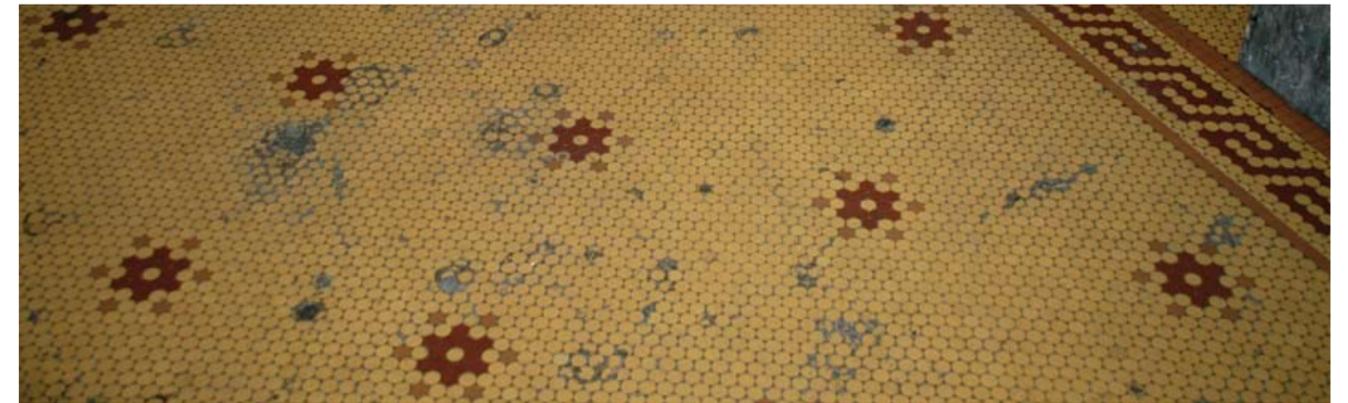
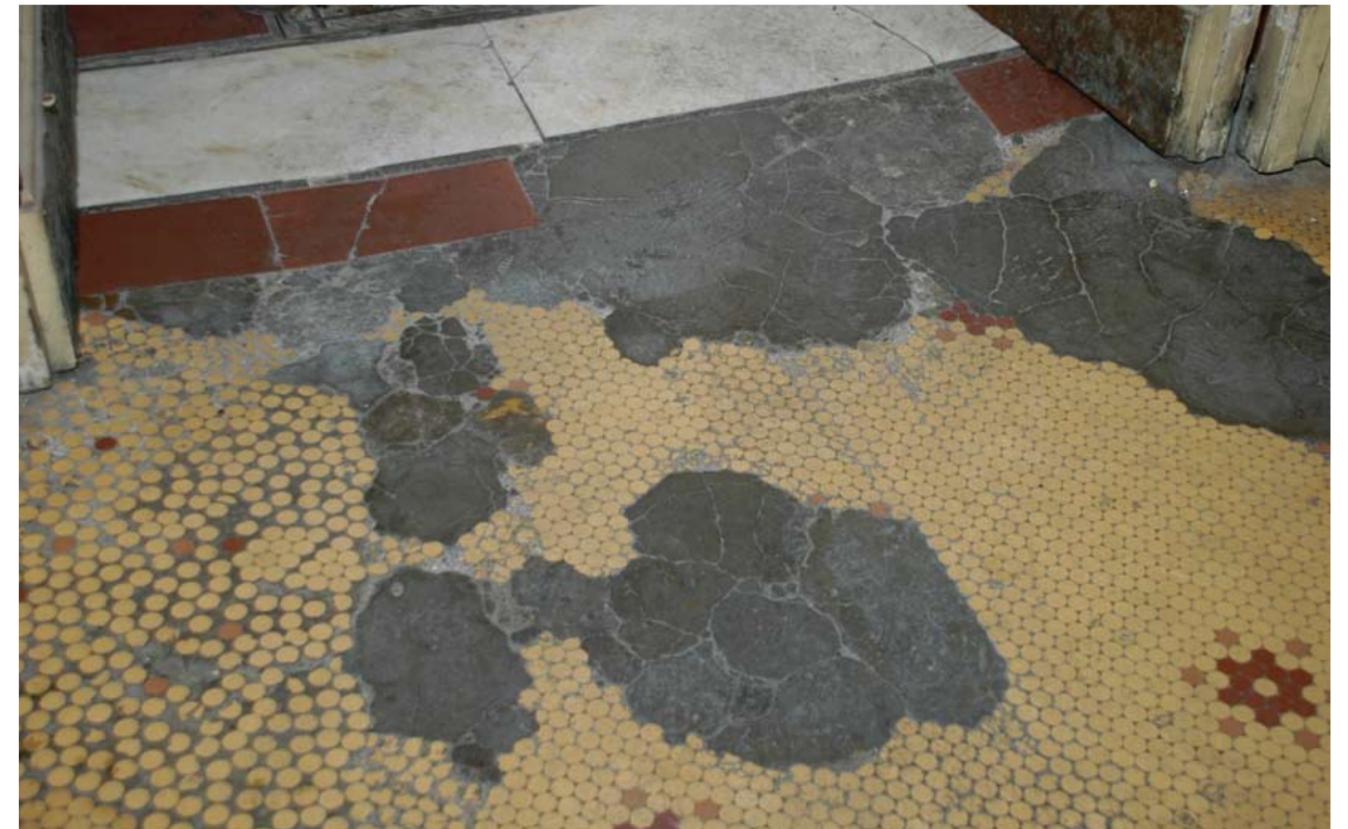
ESTADO PREVIO A LA INTERVENCIÓN DE LOS SOLADOS DE TESELAS EN FOYERS LATERALES.

- Pérdida de las juntas de unión entre teselas que, al facilitar la filtración de agua por la limpieza, desniveló el asiento de las piezas que quedaron así más expuestas a roturas y quiebres.

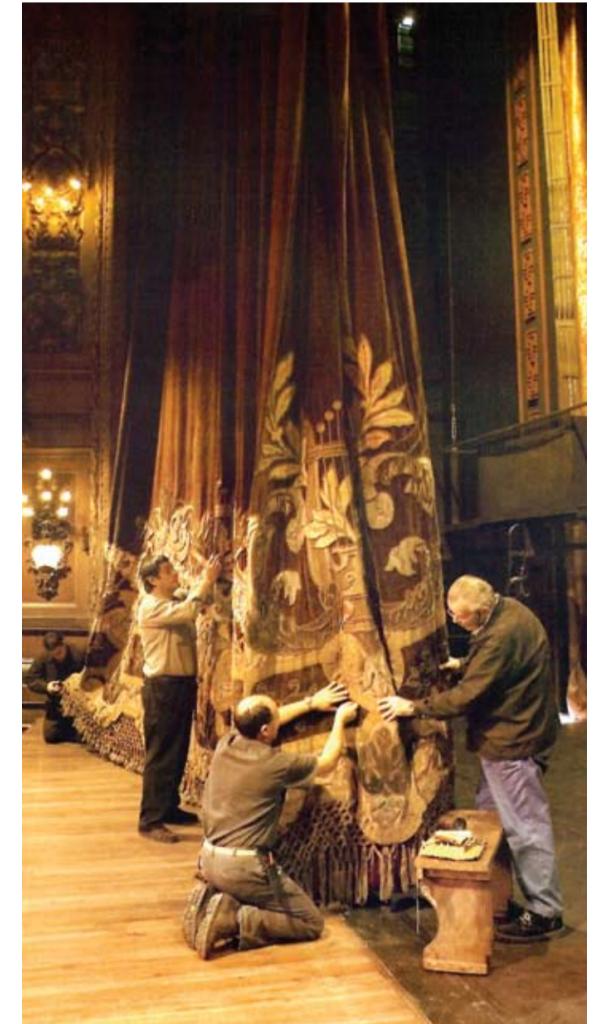
Al concluir el siglo XX este telón requería permanentes reparaciones, añadidos y sustituciones de materiales (parches). El manto de terciopelo estaba completamente oscurecido por un avanzado grado de suciedad. El conjunto de la tela estaba desteñido, opaco, su color, decolorado y parecía jaspeado.

REPARACIONES A CARGO DEL PERSONAL DEL TEATRO.
