Teatro Colón: La megaobra de restauración - reeditado

EL TEATRO COLON - LAS ENTRAÑAS DEL MONSTRUO

Restauración de la Sala

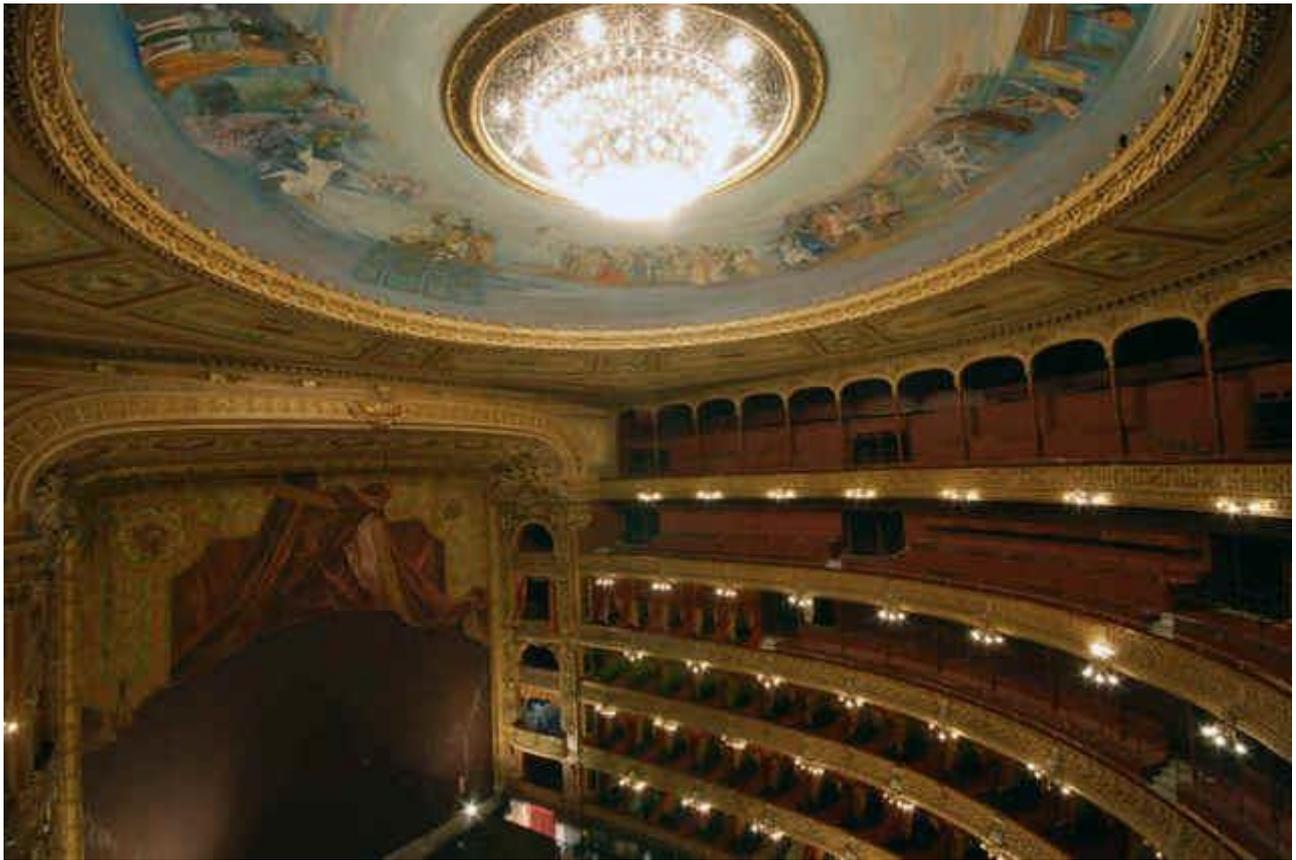
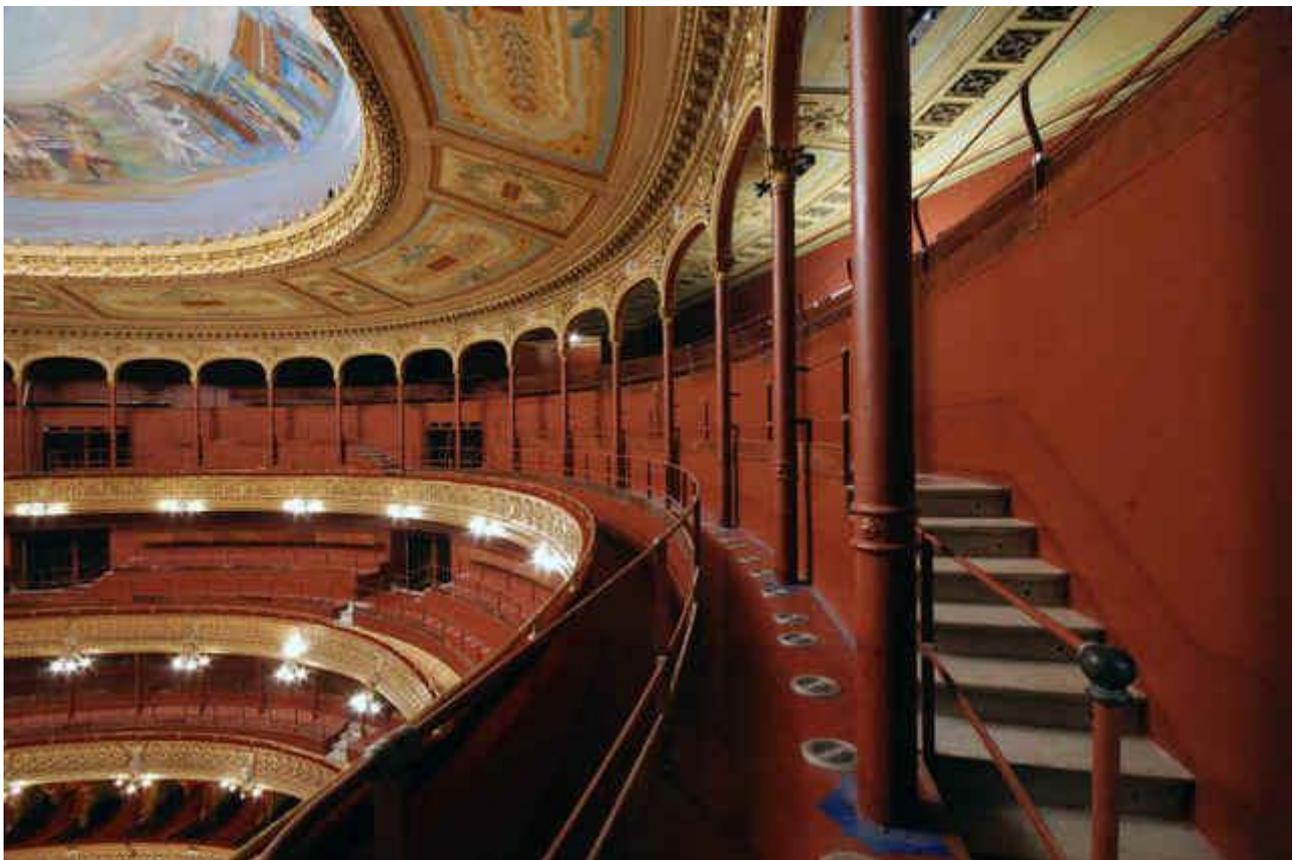
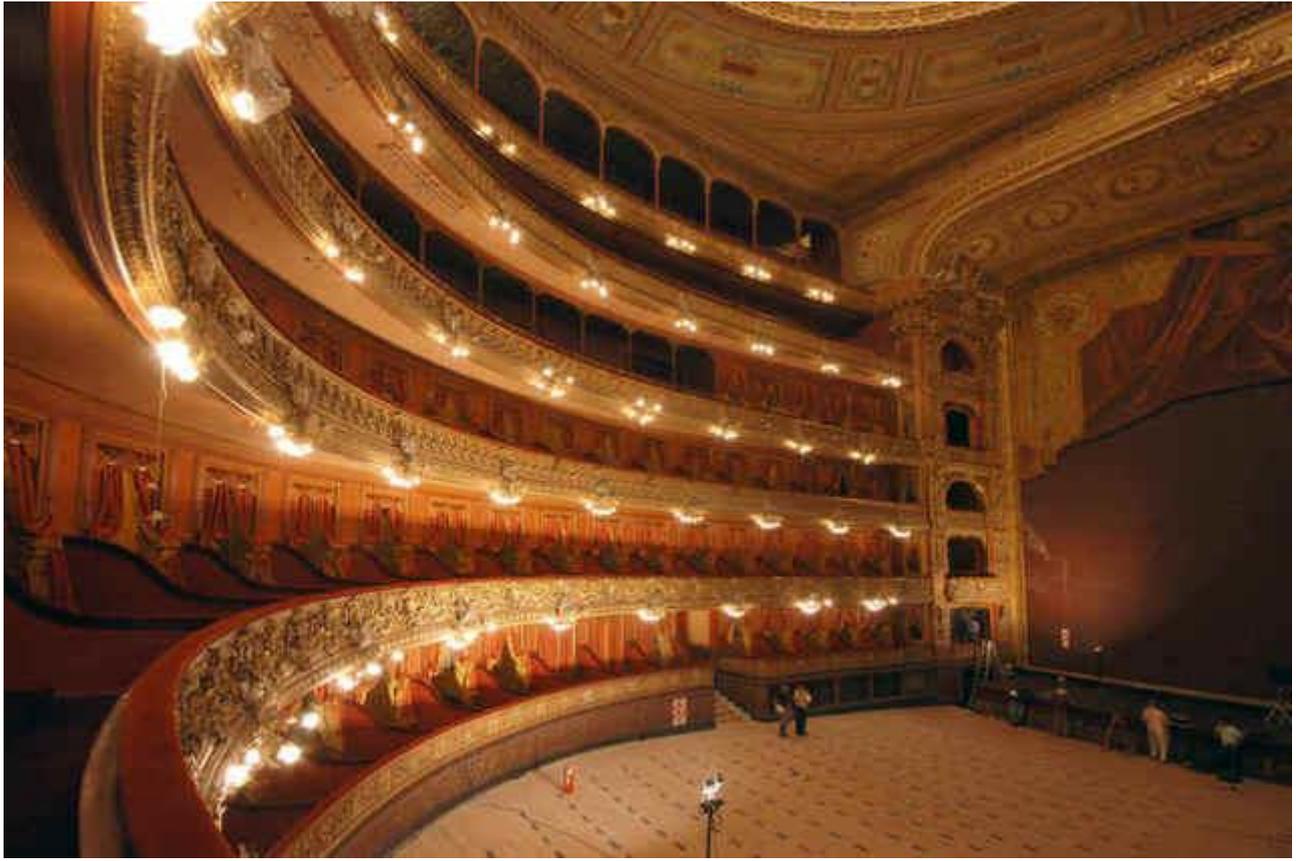
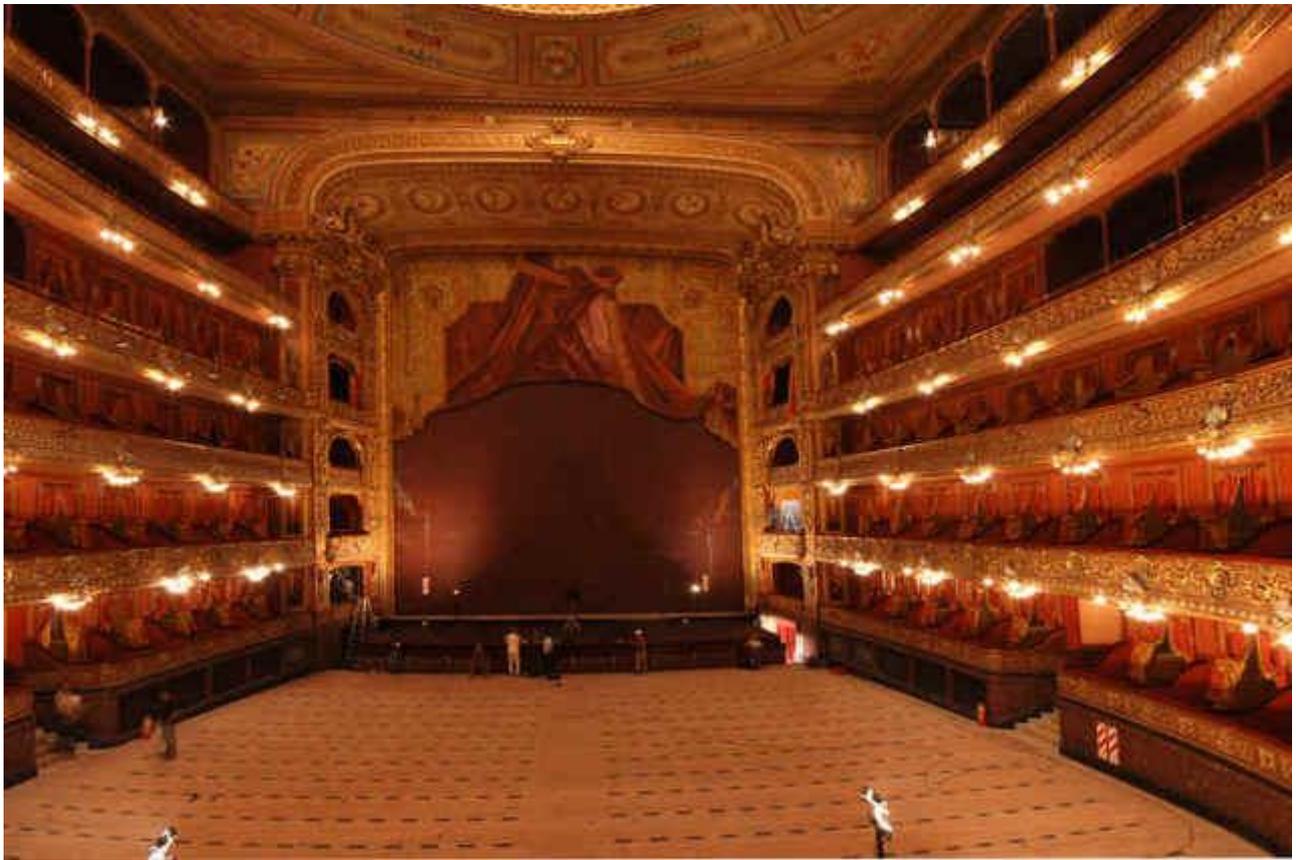
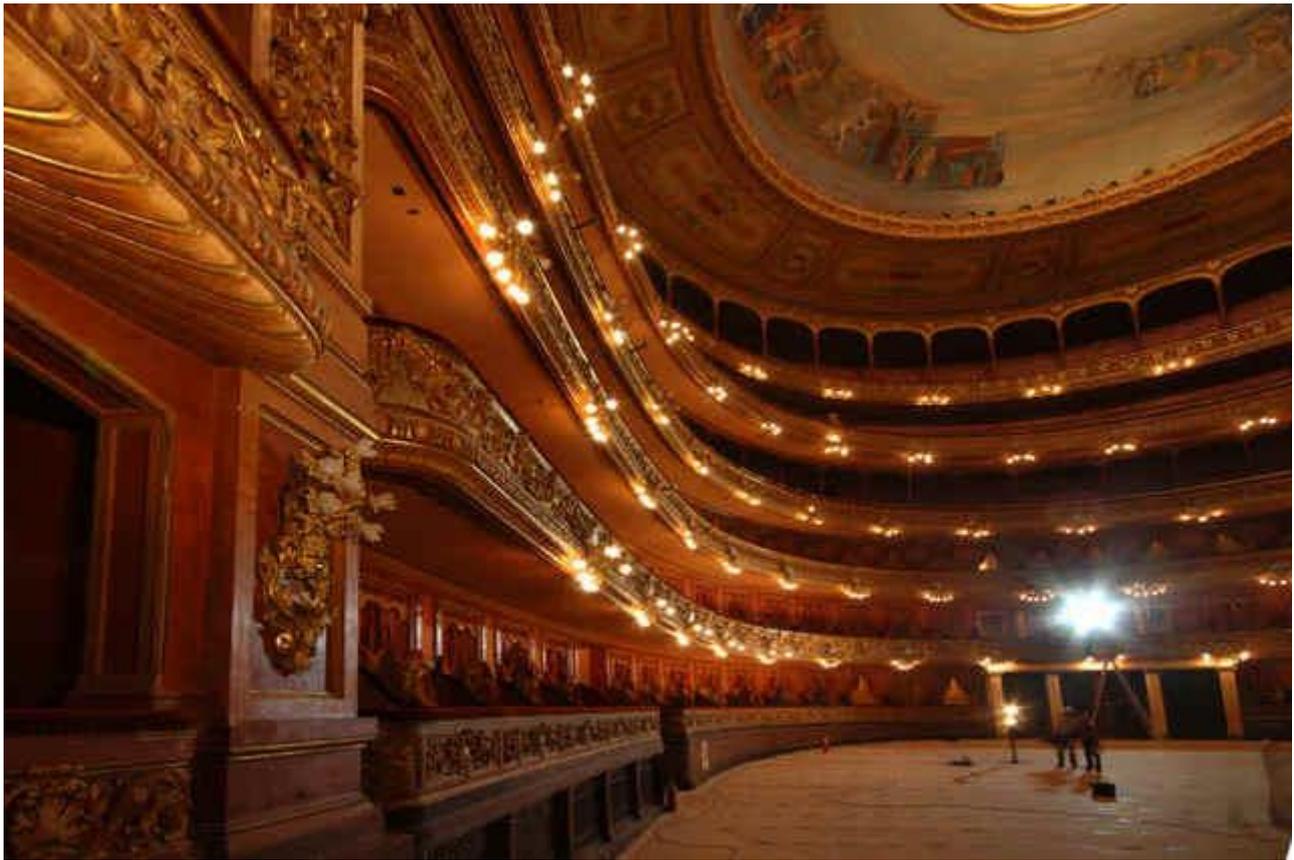
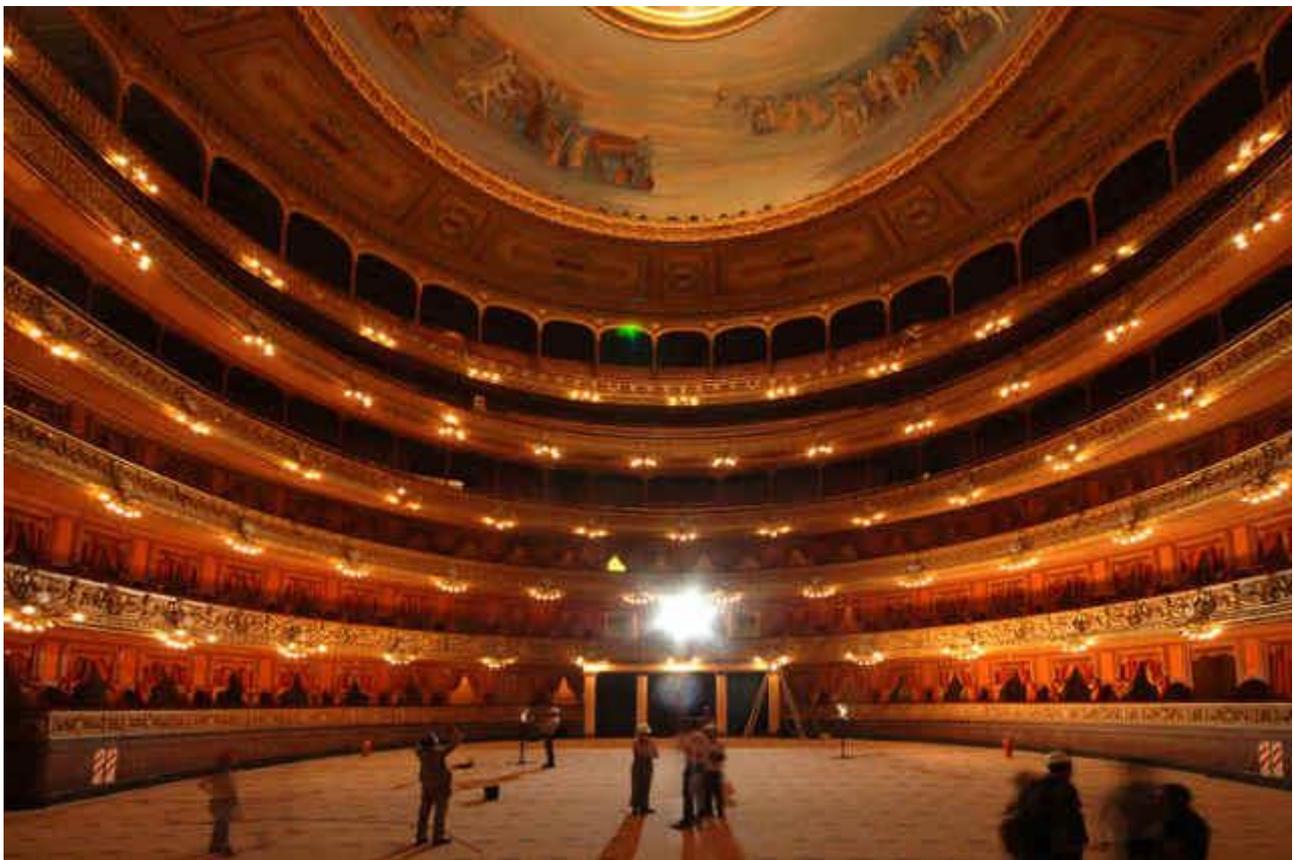
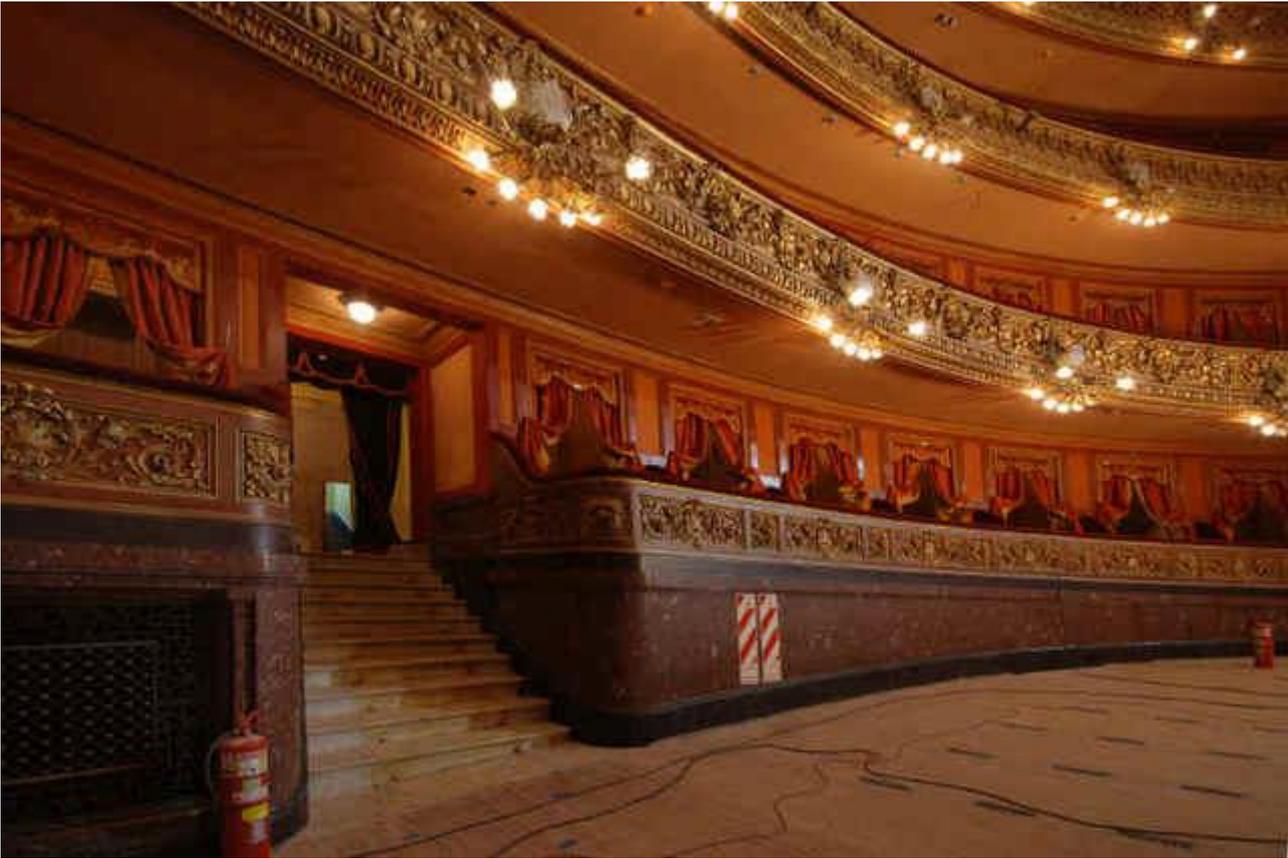
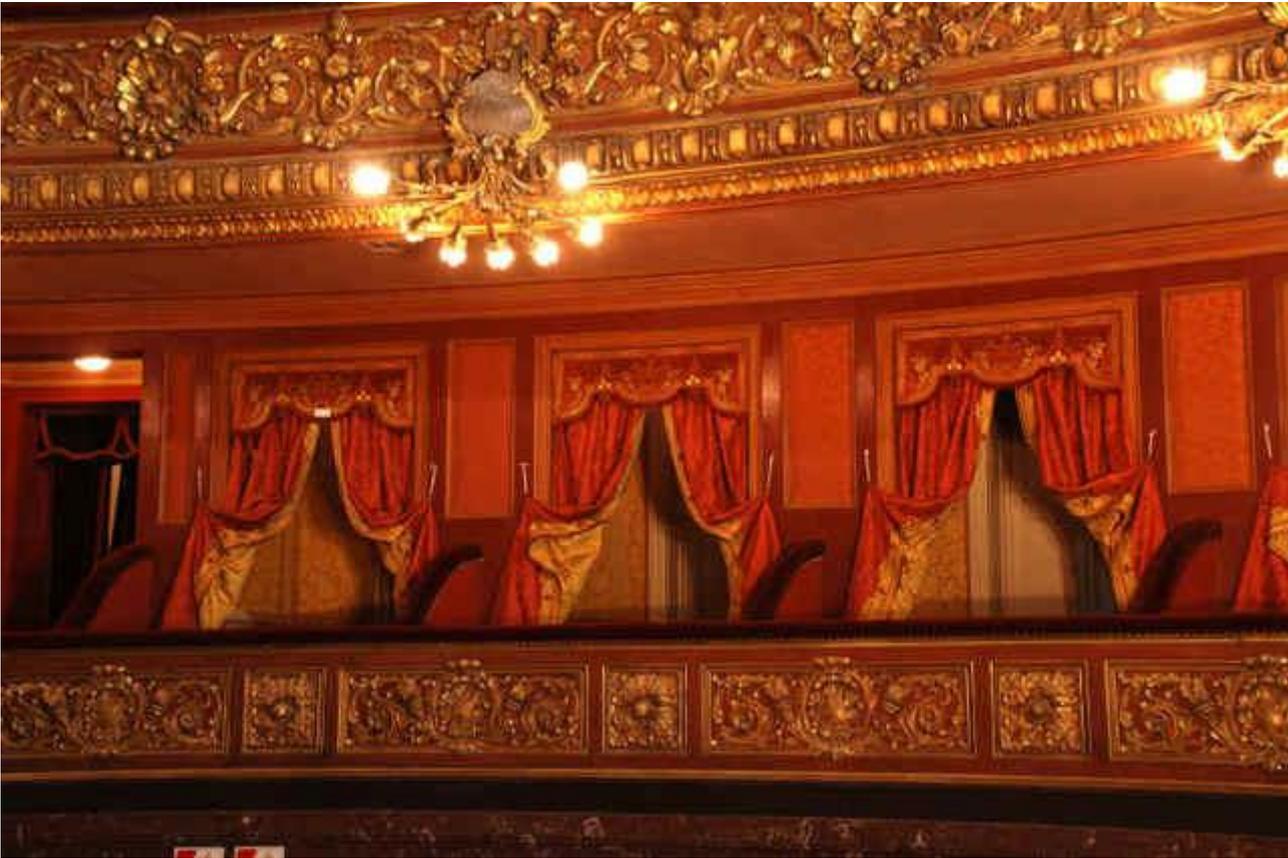
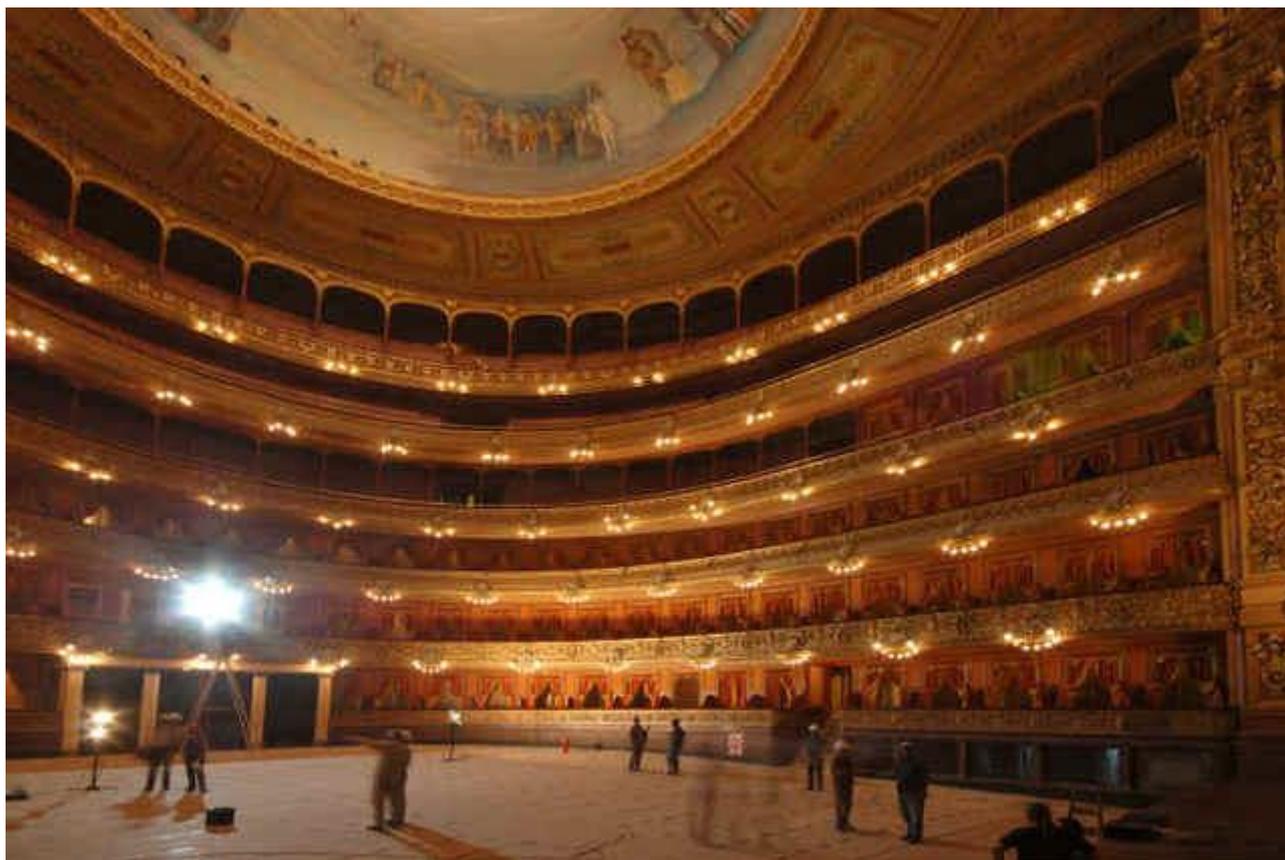
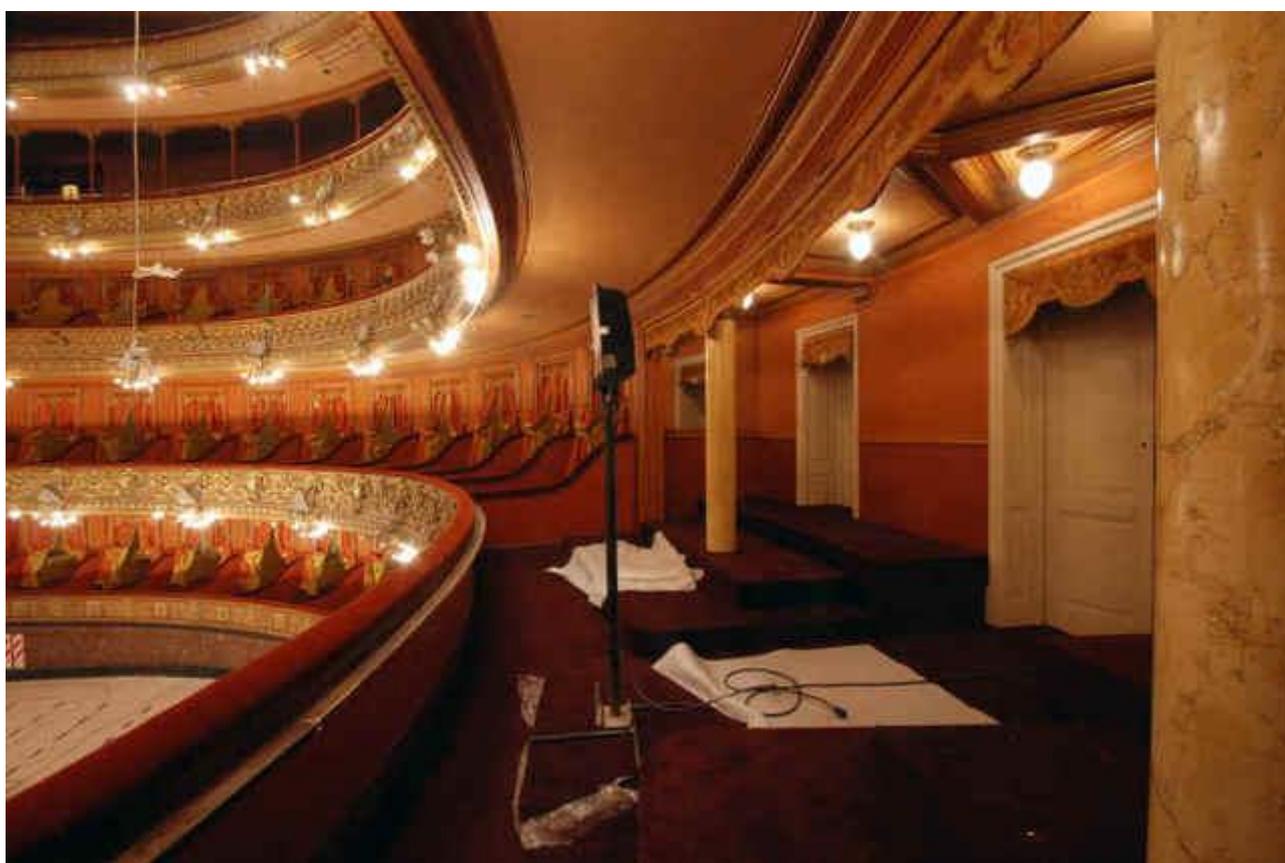
La metodología elegida para lograr el objetivo de preservar la calidad acústica del Teatro Colón se dividió en etapas, esta etapa corresponde a las mediciones acústicas de la sala durante su rearmado secuenciado. Febrero y Enero 2010, Foto: UPE.

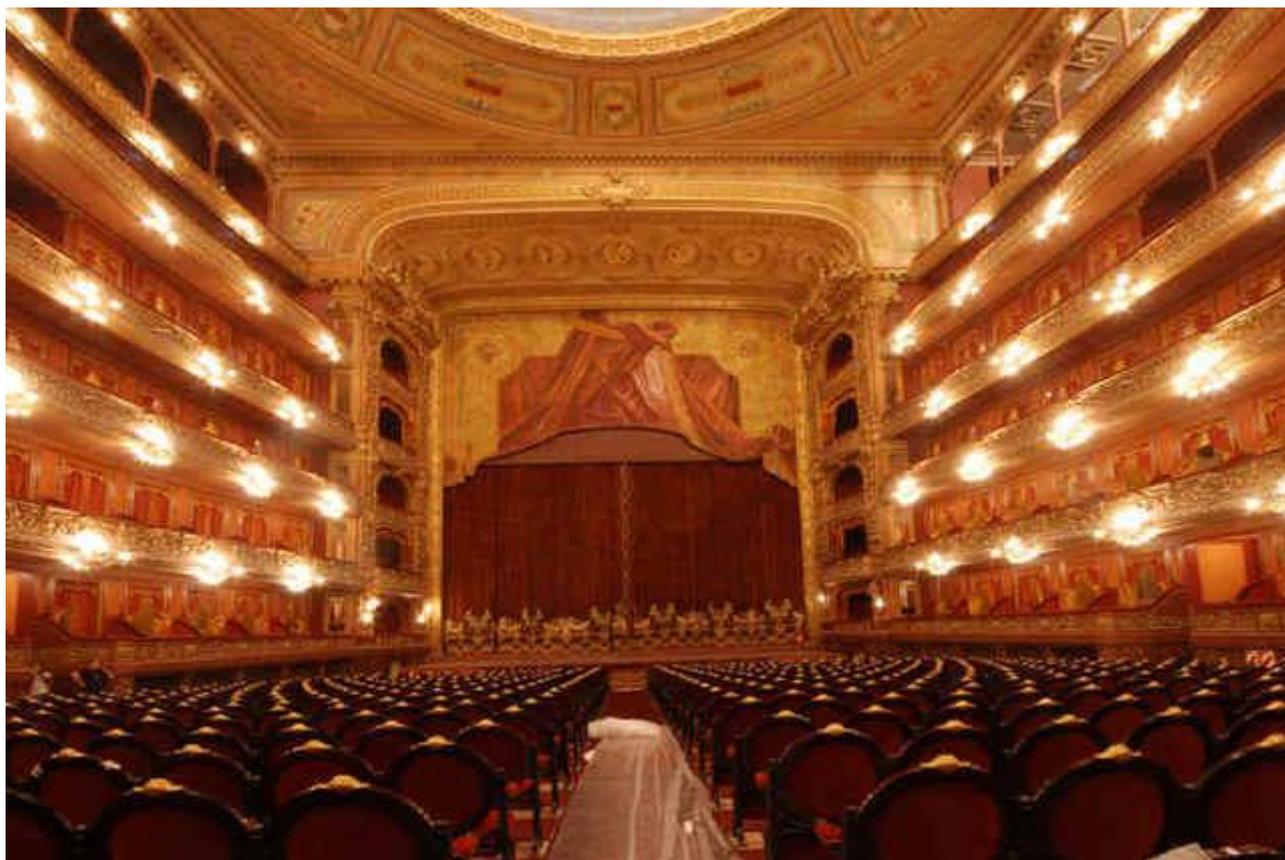
Última medición acústica en la Sala Principal correspondiente al 31 de Marzo 2010. Esta obra debió ser entregada en los meses previos a las funciones previstas para la programación anual para que los artistas pudieran ensayar directamente en La Sala. Foto: UPE. – Abril 2010

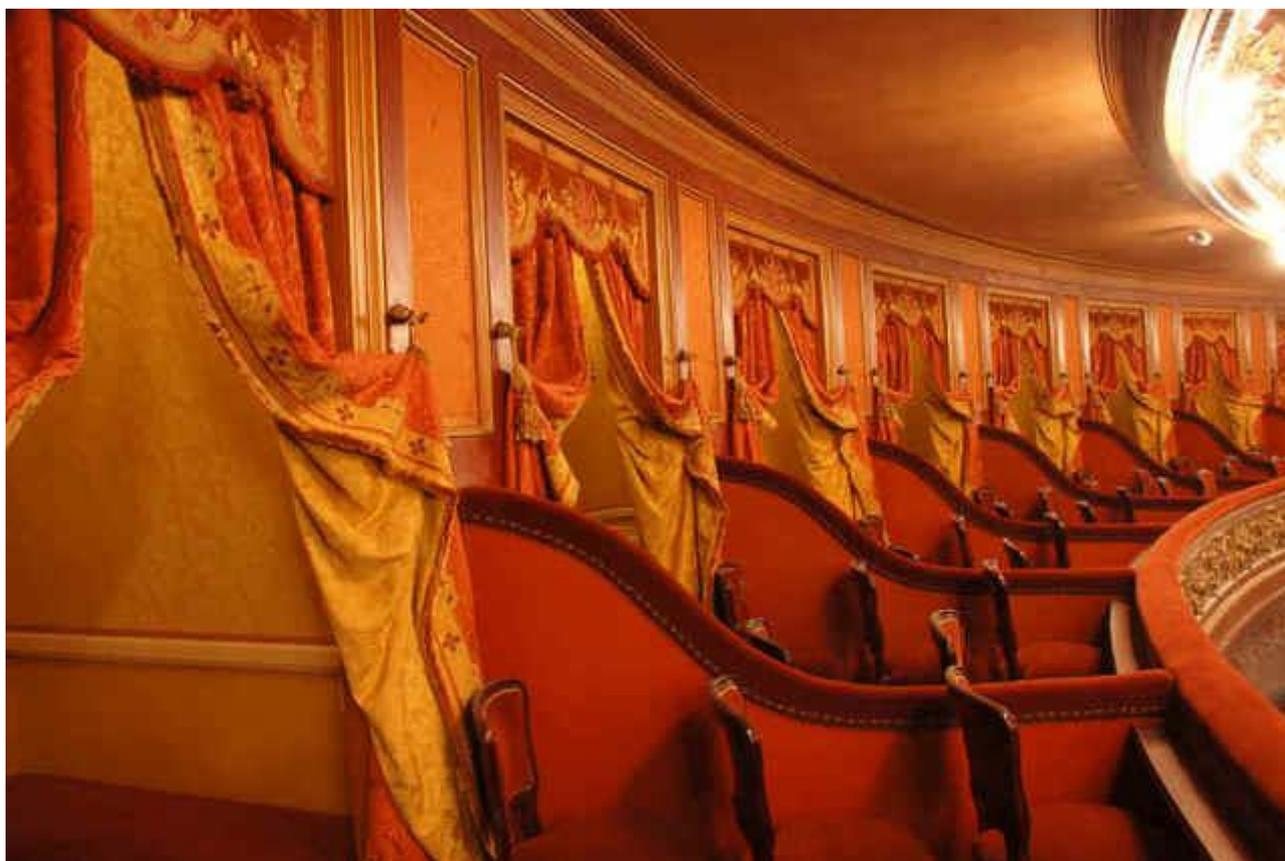
Última medición acústica en la Sala Principal correspondiente al 31 de Marzo 2010. Esta obra debió ser entregada en los meses previos a las funciones previstas para la programación anual para que los artistas pudieran ensayar directamente en La Sala. Foto: UPE. – Abril 2010

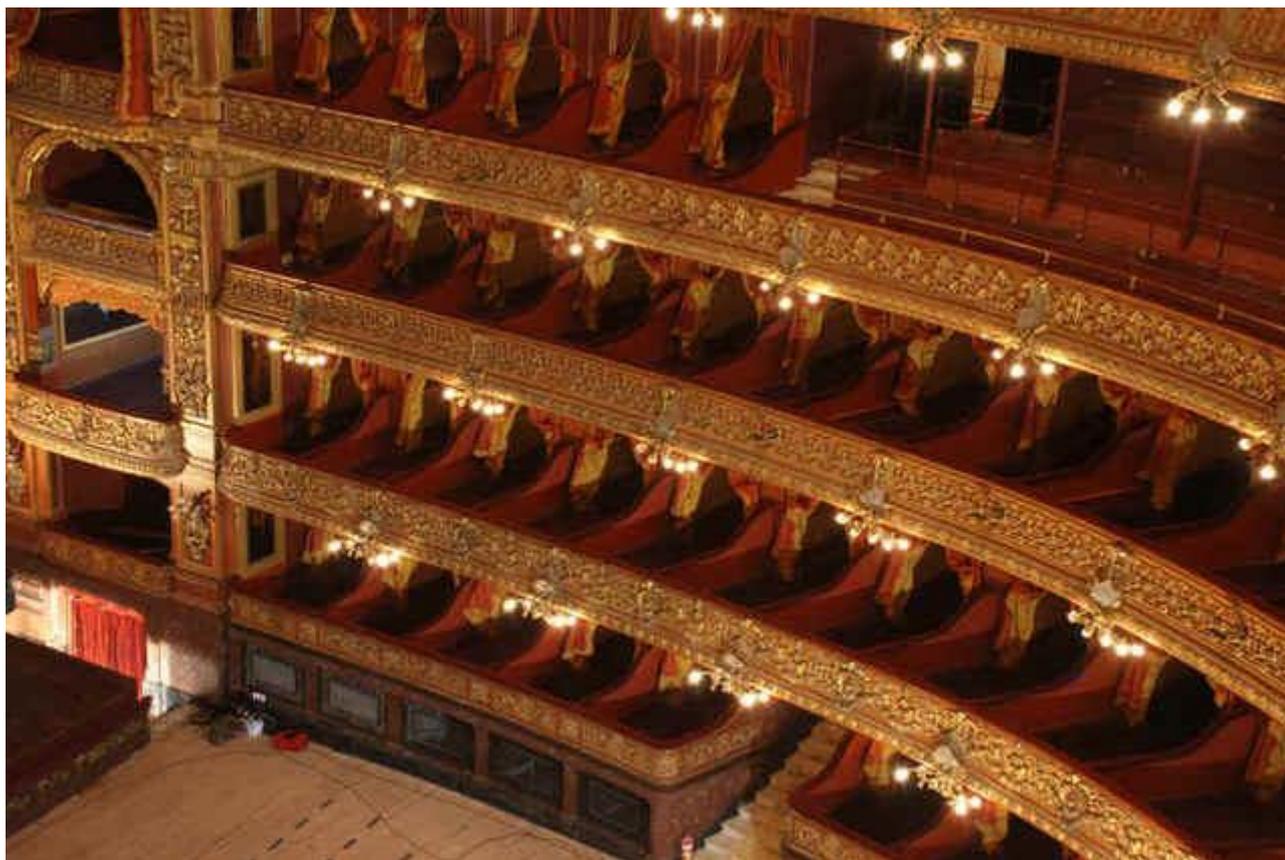
La metodología elegida para lograr el objetivo de preservar la calidad acústica del Teatro Colón se dividió en etapas, esta etapa corresponde a las mediciones acústicas de la sala durante su rearmado secuenciado. Febrero y Enero 2010, Foto: UPE.

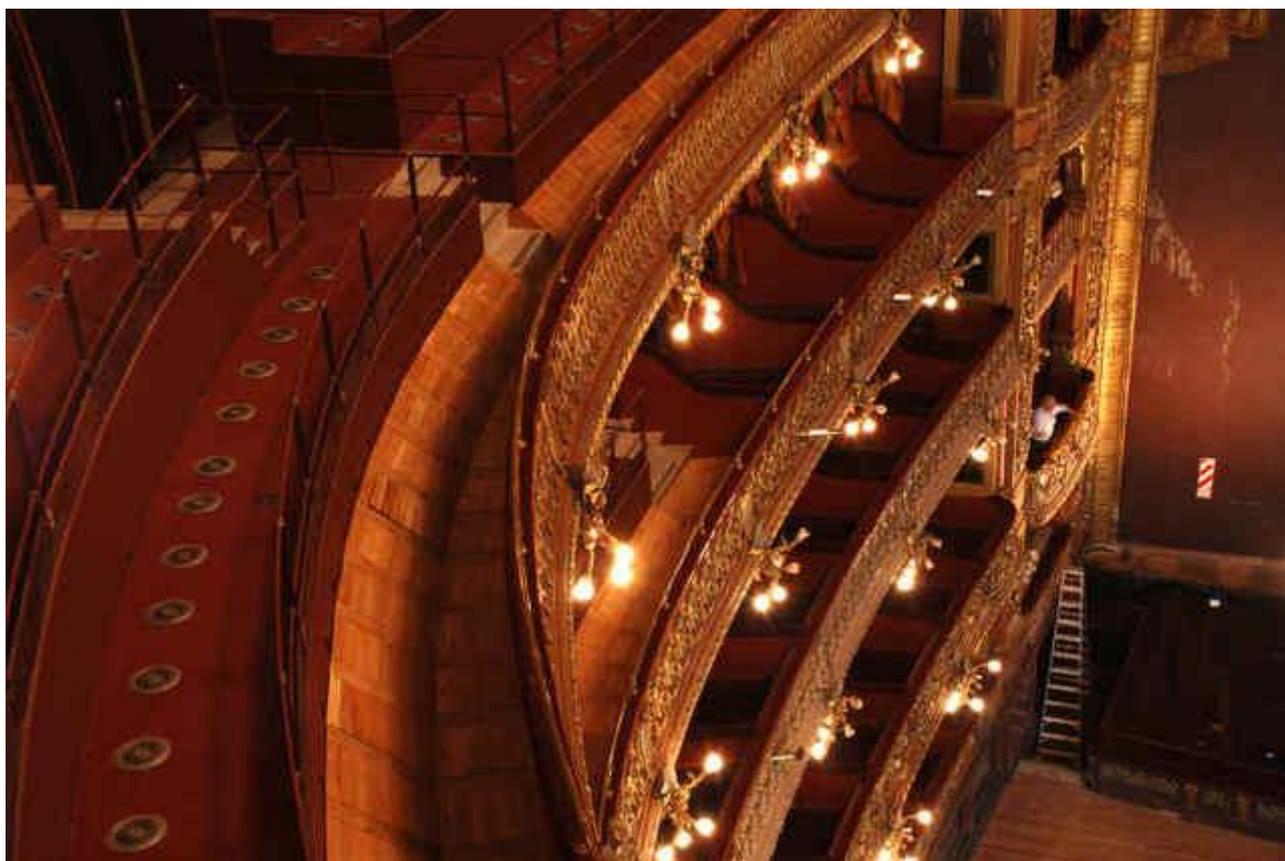
La metodología elegida para lograr el objetivo de preservar la calidad acústica del Teatro Colón se dividió en etapas, esta etapa corresponde a las mediciones acústicas de la sala durante su rearmado secuenciado. Febrero y Enero 2010, Foto: UPE.

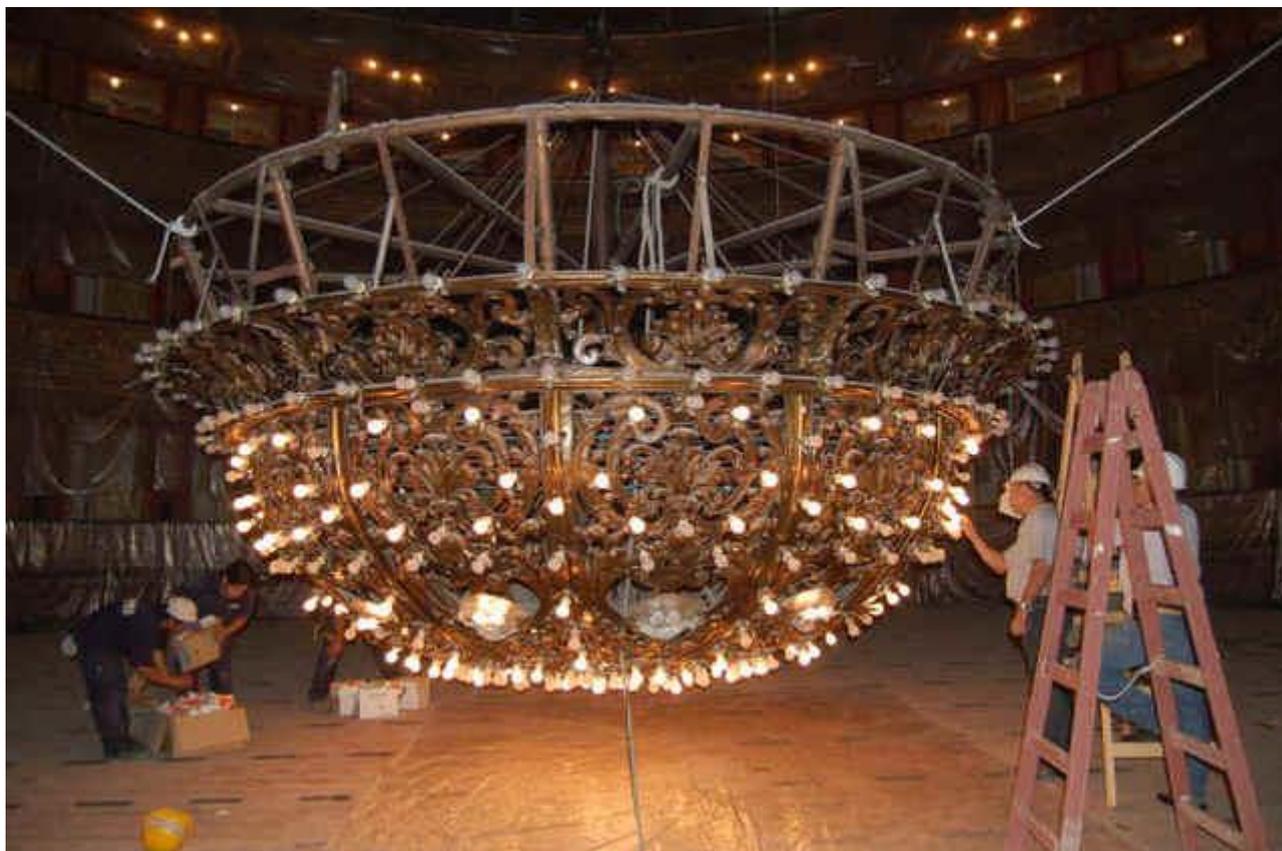
Trabajo de mantenimiento en la Araña de la Sala Principal. La araña de 4000 kilos había sido anteriormente restaurada en el 2007. Diciembre, 2009. Foto: UPE.

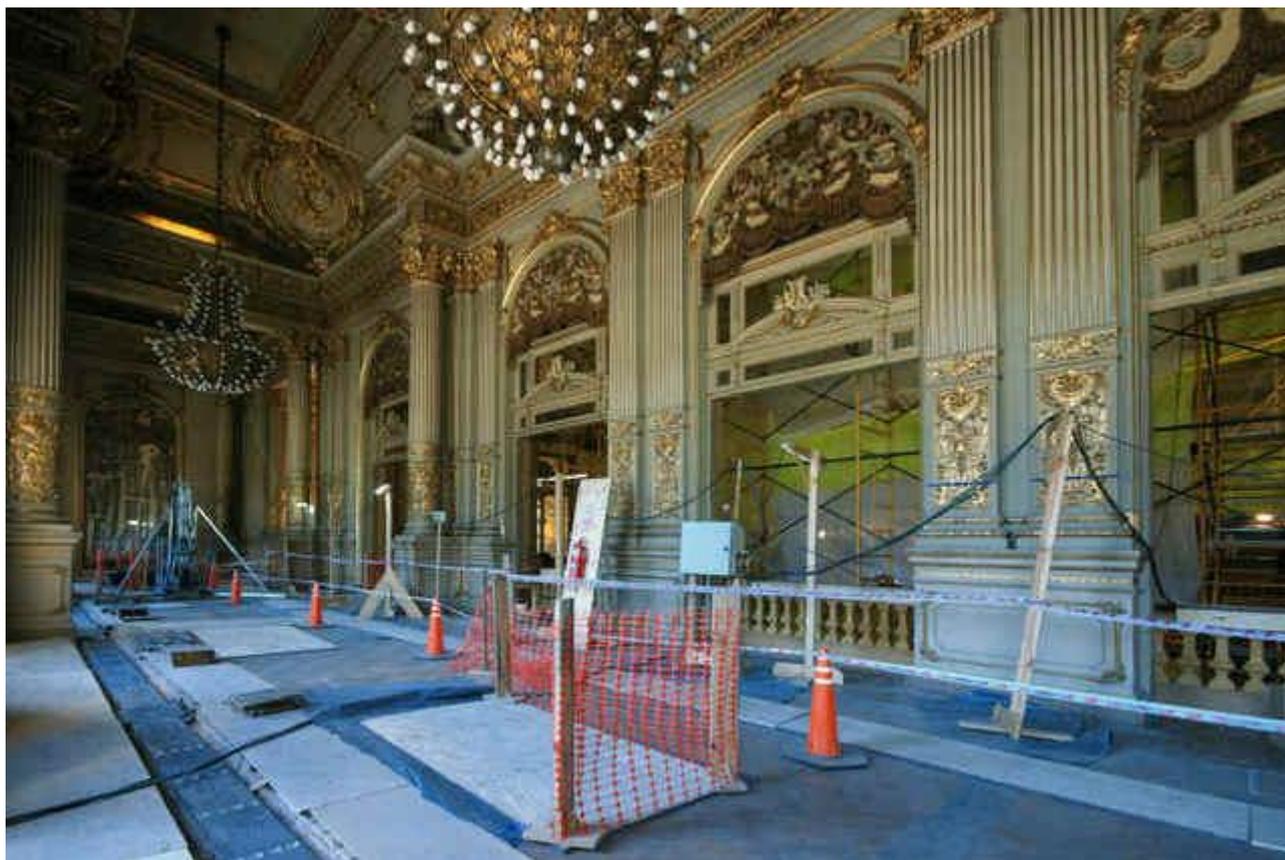
Obra de Actualización Tecnológica en los pisoductos del Saló Dorado. Canalizaciones de cuatro vías para alimentación eléctrica y baja tensi3n en el Saló Dorado bajo piso original de 1910 de roble de eslabonia. Diciembre, 2009, Foto: UPE.

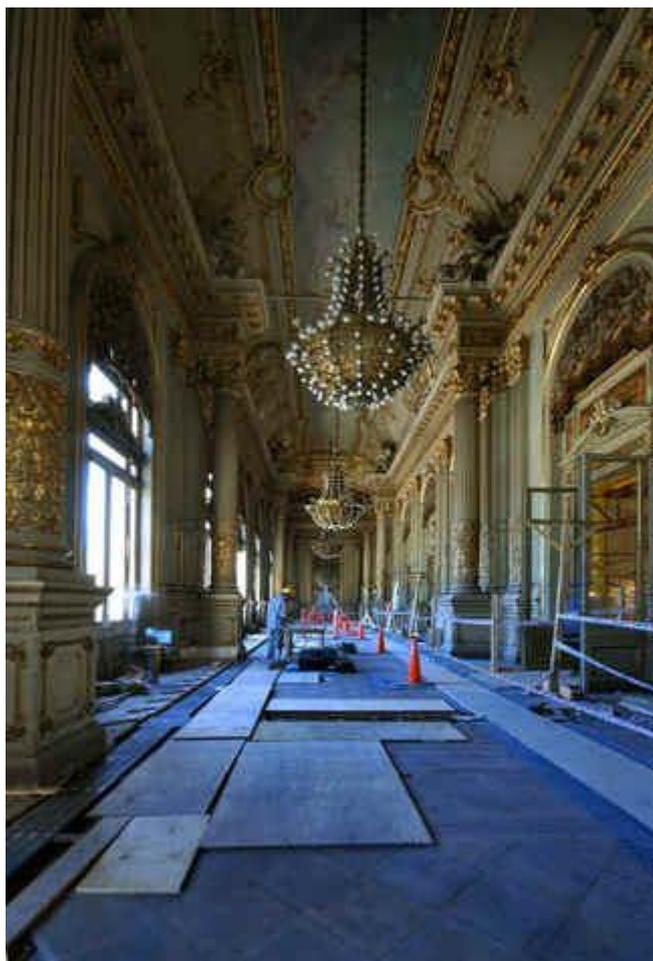
Obra de Actualización Tecnológica en los pisoductos del Saló Dorado. Canalizaciones de cuatro vías para alimentación eléctrica y baja tensi3n en el Saló Dorado bajo piso original de 1910 de roble de eslabonia. Diciembre, 2009, Foto: UPE.

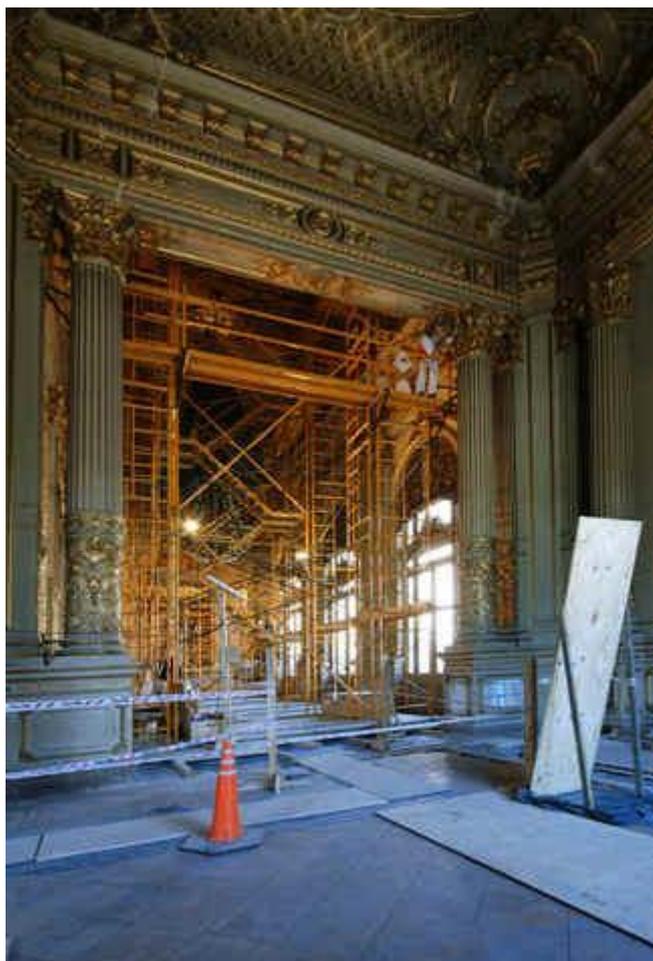
Obra de Actualización Tecnológica en los pisoductos del Salón Dorado. Canalizaciones de cuatro vías para alimentación eléctrica y baja tensión en el Salón Dorado bajo piso original de 1910 de roble de eslabonia. Diciembre, 2009, Foto: UPE.

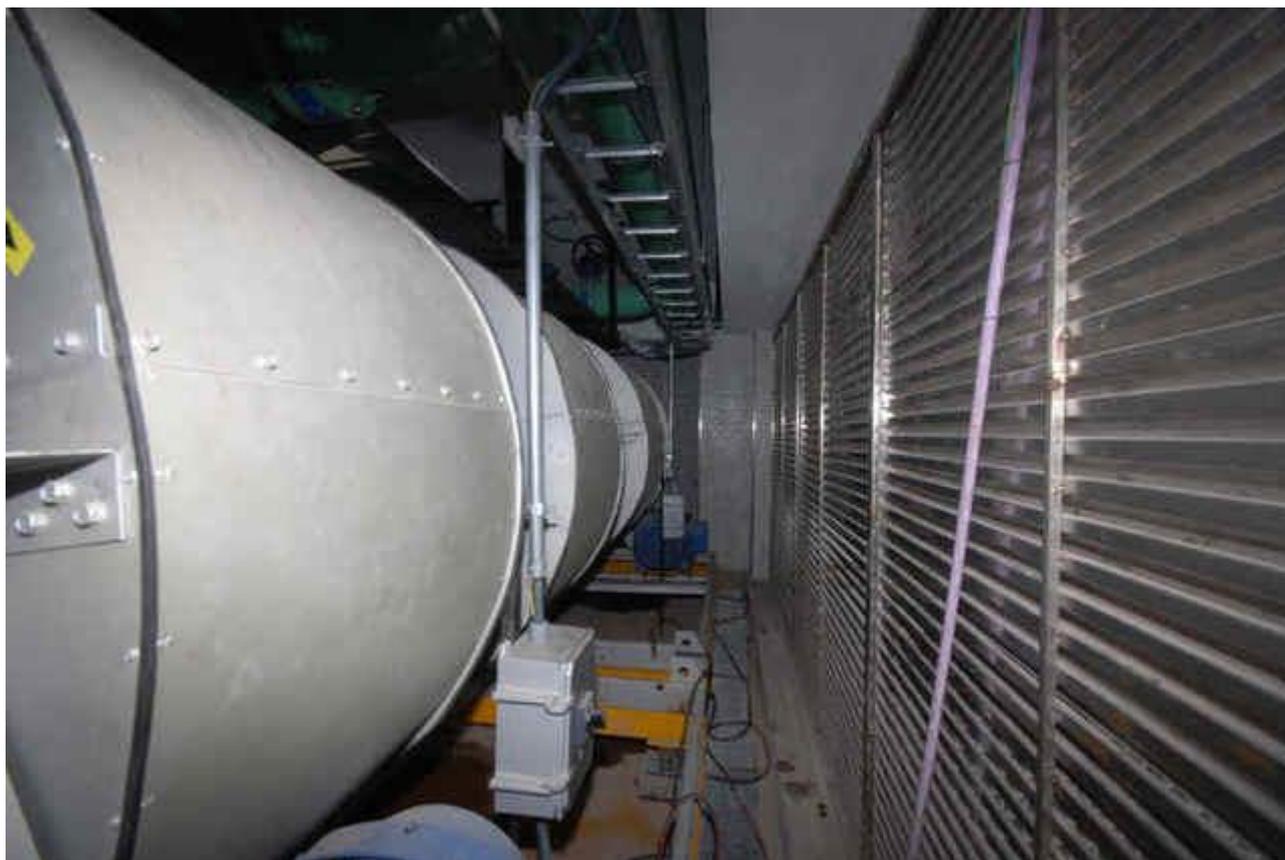
Obra de actualización tecnológica, Central Térmica, Sala de Bombas, Abril – Marzo, 2010. Foto: UPE. Estas fotos corresponden al nuevo sistema de acondicionamiento de aire y agua, forman parte de la Central Térmica del Teatro Colón. Estas máquinas permiten que el aire y el agua se enfríen o se calienten para climatizar los ambientes según la época del año y adaptarse a las necesidades. - Abril 2010

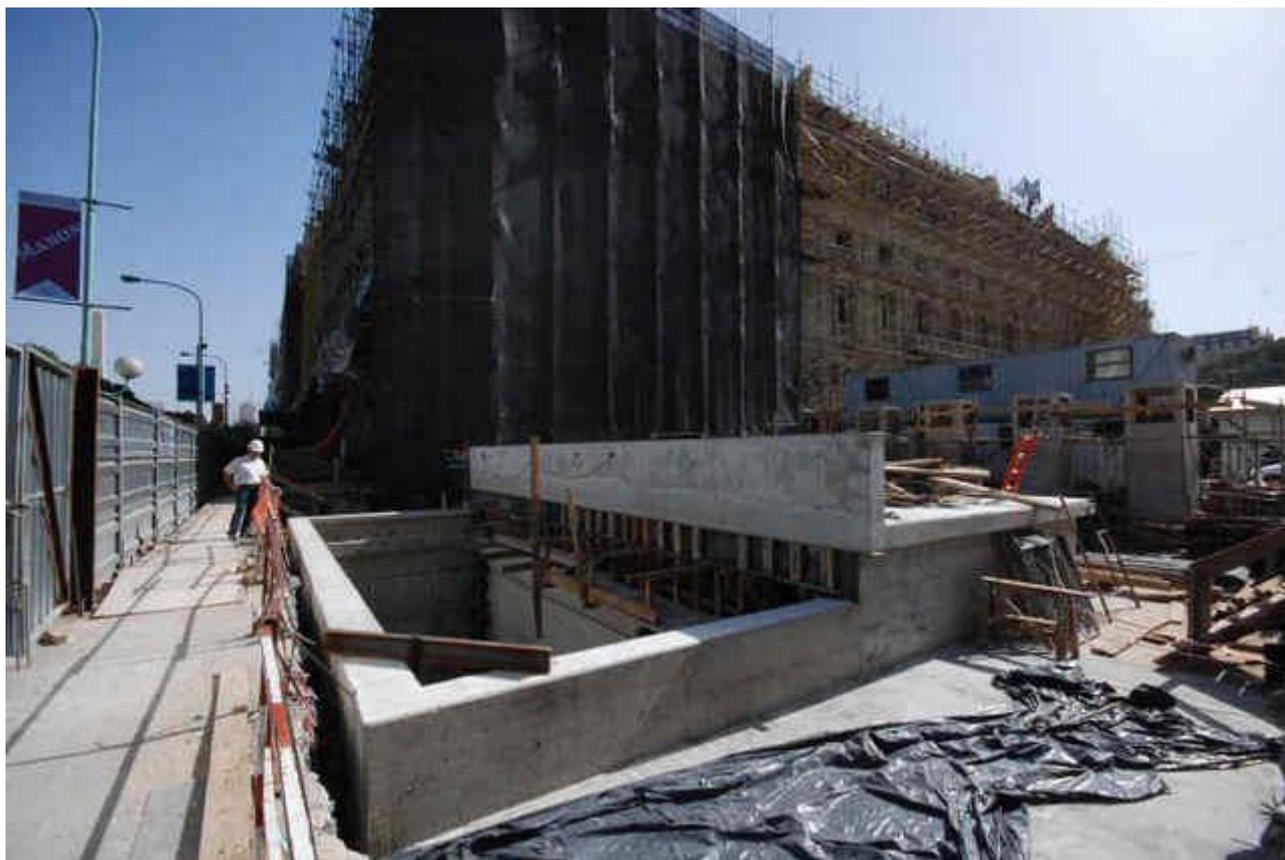
Reforma Escenotécnica - Pasadizo y guías verticales de desplazamiento del montacargas, este montacargas conecta el salón multipropósito con el nivel de la vereda para el traslado de escenografía y otros materiales de gran estructura. Noviembre y Diciembre, 2009. Foto: UPE.

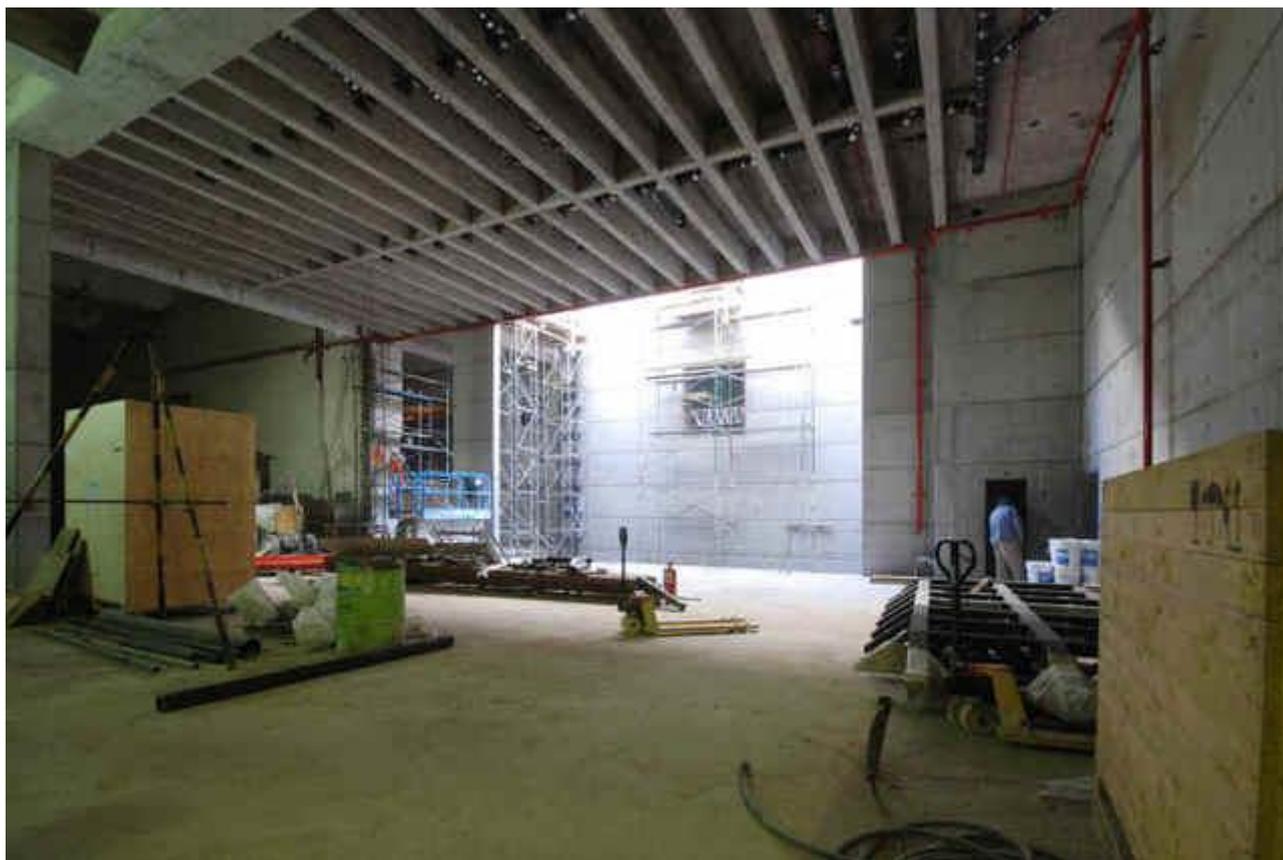
Reforma Escenotécnica. Salón Multipropósito al nivel del tercer subsuelo, será el espacio en dónde se descargará la escenografía proveniente de containers a través de un montacargas. Esta obra de ingeniería de última generación agilizará el traslado y evitará posibles roturas de la escenografía. Noviembre y Diciembre, 2009, Foto: UPE.
