Teatro Colón: La megaobra de restauración - reeditado

EL TEATRO COLON - LAS ENTRAÑAS DEL MONSTRUO

Restauración de la Sala

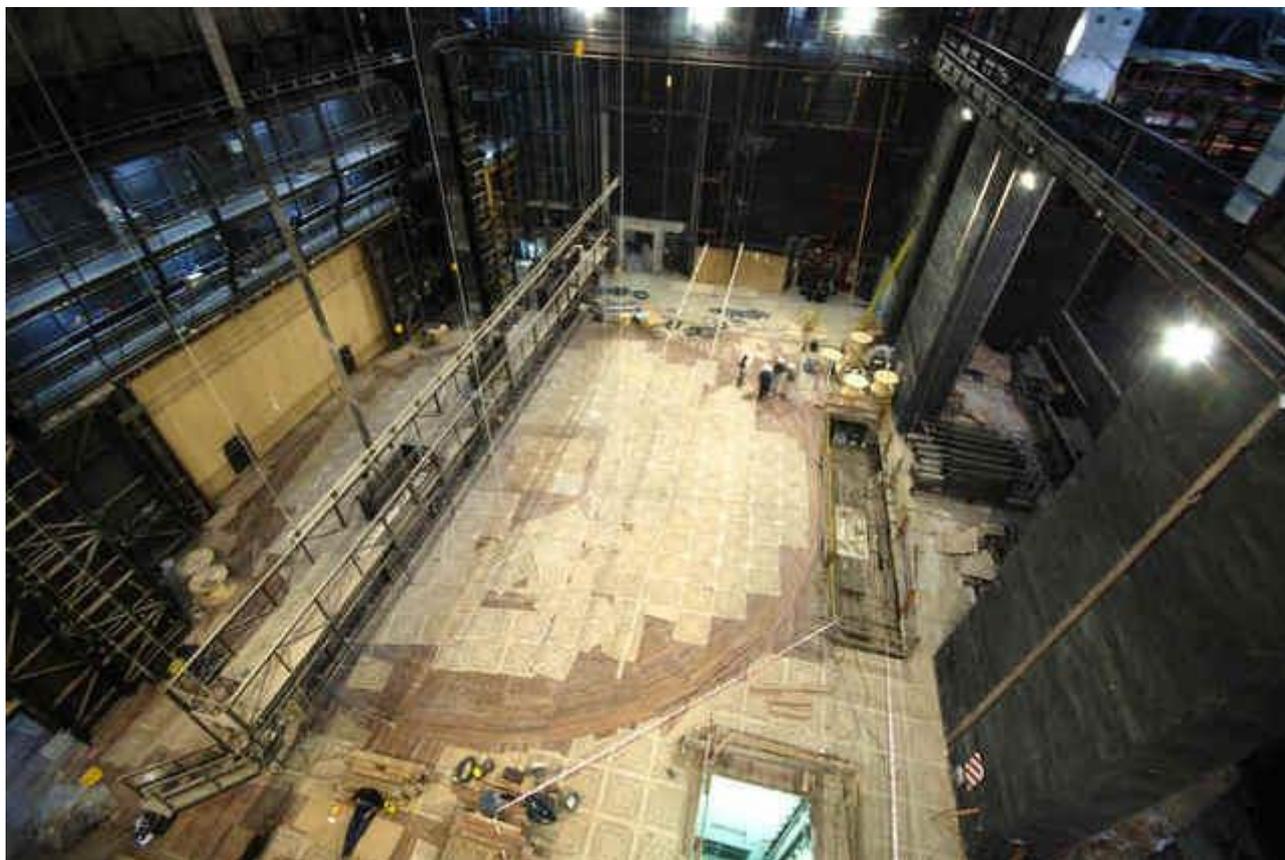
Foto panorámica del escenario, en la misma se observa: las plataformas y el cambio de piso ejecutados por Reforma Escenotécnica (DYCASA) y el 2do puente de Iluminación reacondicionado por Actualización del Sistema de Iluminación Escénica del Teatro Colon (AUTOTROL). Abril, 2010.

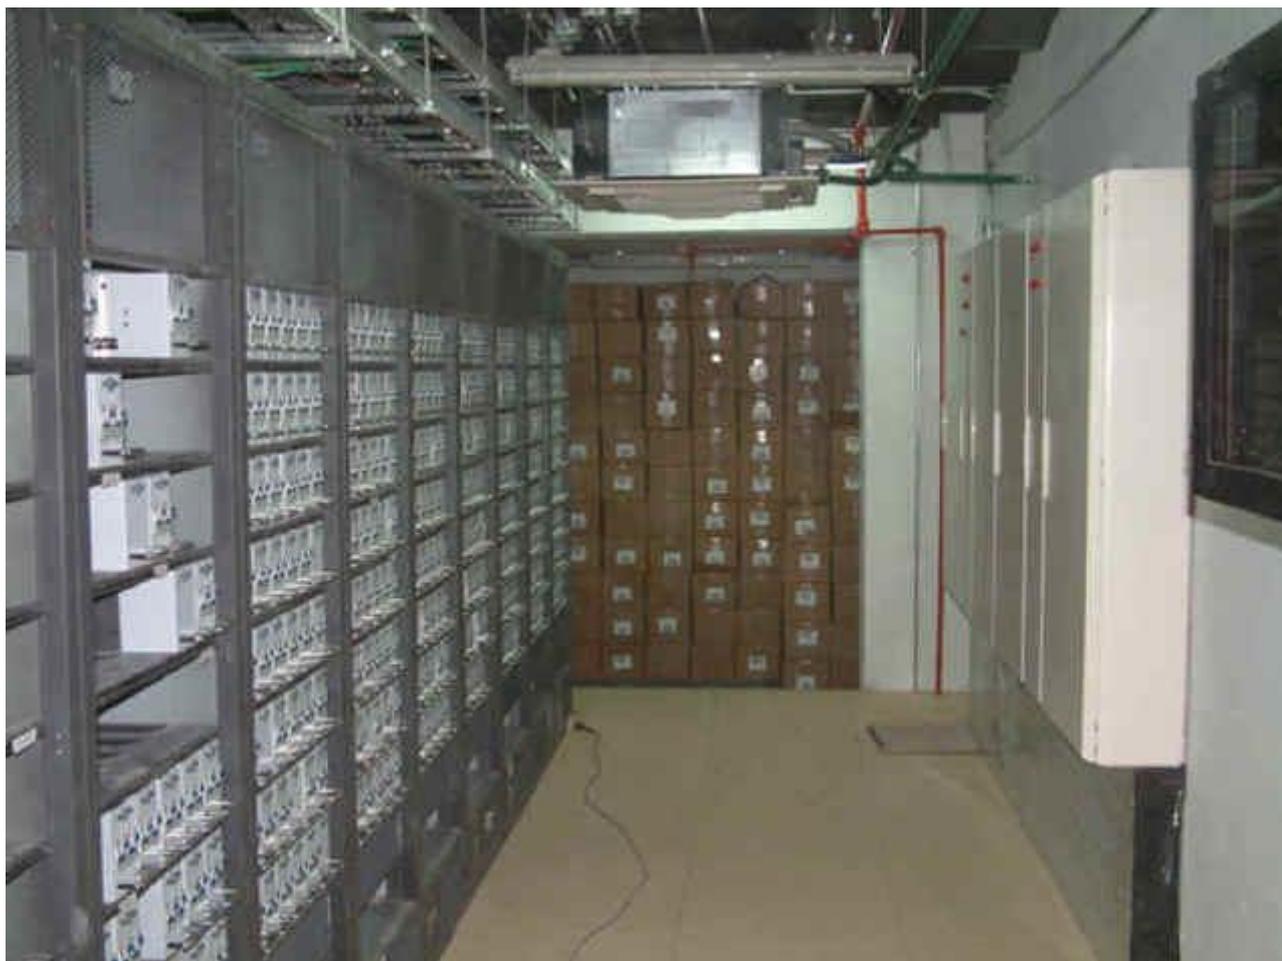
Sala de dimmers con Racks de iluminación y dimmers instalados (Provisión Philips Argentina) instalación por Actualización del Sistema de Iluminación Escénica del Teatro Colon (AUTOTROL) y tablero nuevo de alimentación ejecutado por Actualización del Sistema de Iluminación Escénica del Teatro Colón

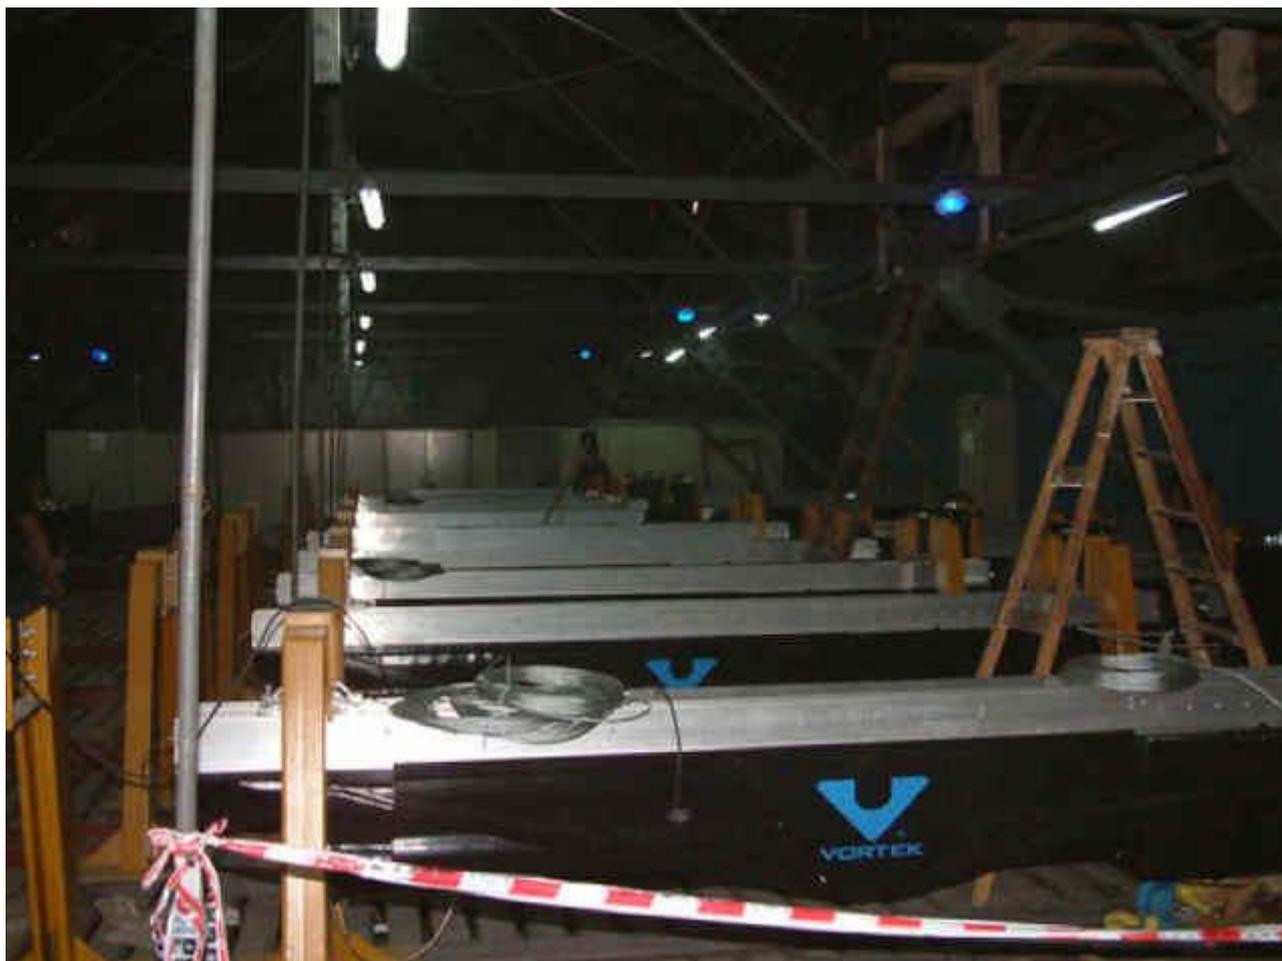
Varas Vortek: Nuevos equipos de izaje del sistema de Iluminación ejecutado por Actualización del Sistema de Iluminación Escénica del Teatro Colón (AUTOTROL). Abril, 2010.

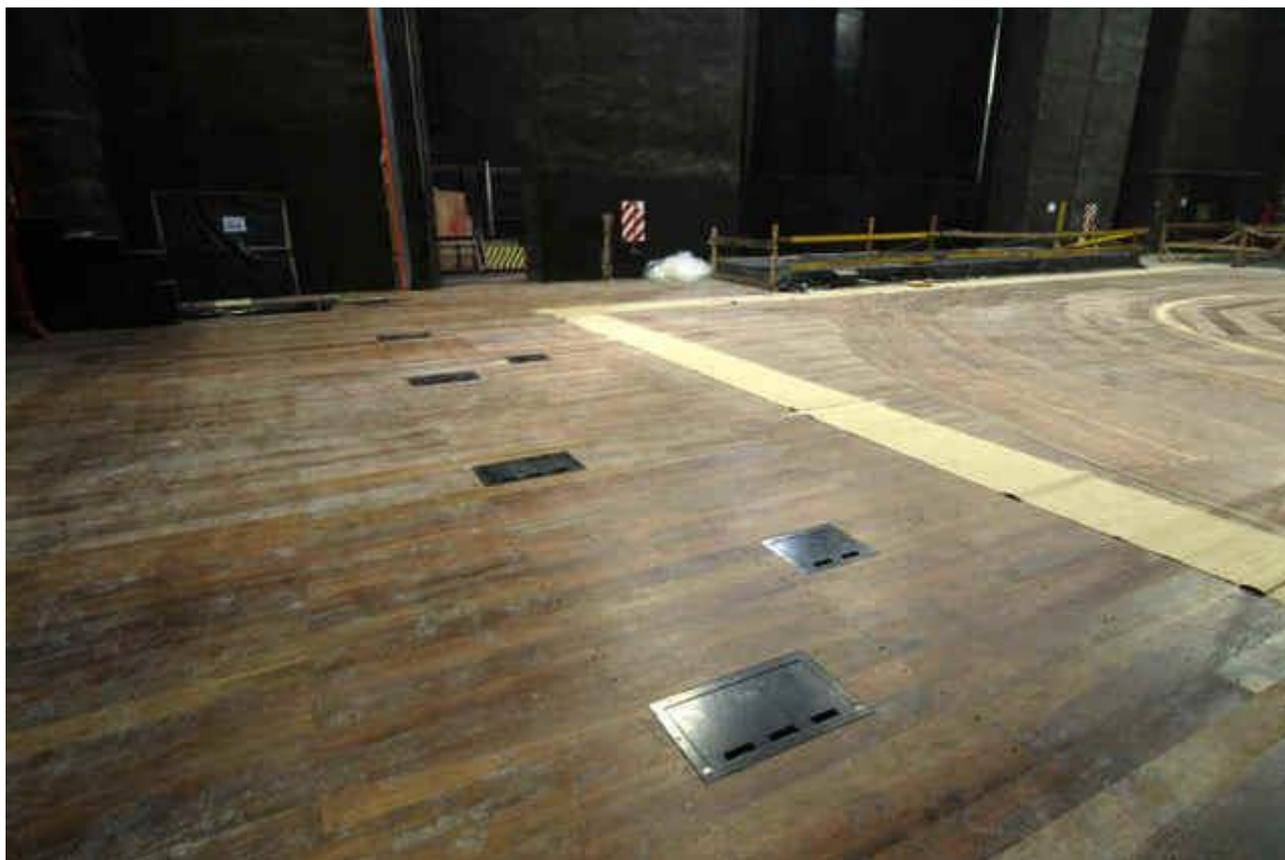
Foto del piso nuevo del escenario ejecutado por Reforma Escenotécnica (DYCASA) con tapas de Iluminación escénica y AV nuevas ejecutadas por Actualización del Sistema de Iluminación Escénica del Teatro Colón (AUTOTROL). Abril, 2010.
