Azoteas Planas

Obra de restauración

Sup: 3100 m²

Año de Proyecto: 2000

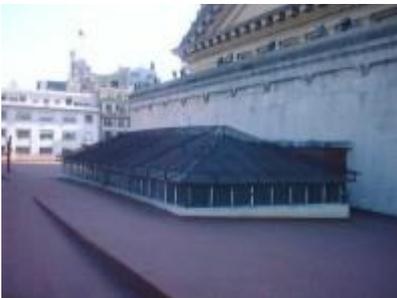
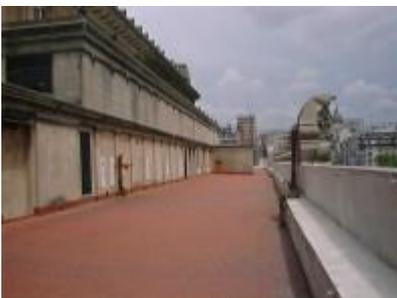
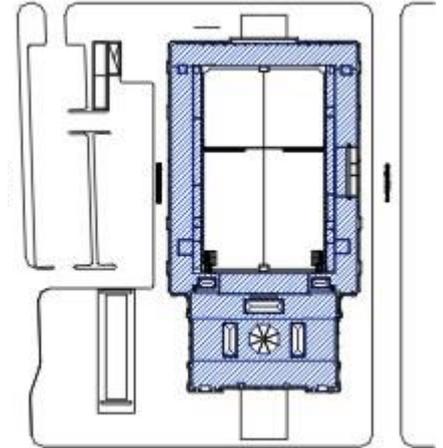
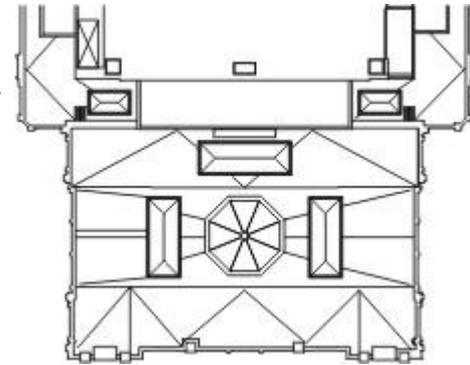
La obra de Reparación Integral de Azoteas, consiste básicamente en la restitución del sistema de aislación hidrófuga y la corrección de las deficiencias estructurales observadas en las azoteas planas de del edificio del teatro, mediante la demolición del sistema existente y la ejecución de una nueva aislación. En los casos en que sea necesario se reemplazará la estructura portante.

La azotea existente se compone de los siguientes elementos, enumerados desde la capa inferior hacia la terminación superficial.

- 1- Bovedilla estructural original con pendiente de escurrimiento.
- 2- Contrapiso de nivelación original.
- 3- Baldosa roja original, año 1908, con mortero de asiento.
- 4- Aislación hidrófuga a base de fibras sobre pintura bituminosa. Año 1970 aprox.
- 5- Baldosa roja año 1970 aprox., sobre mortero de asiento
- 6- Aislación de neoprene - hypanol año 1992.
- 7- Reparaciones parciales de plavicon.

La obras incluyen la reparación de las claraboyas de protección de los vitrales
