## Cubierta de Zinc Laminado

Obra de restauración

Sup: 2700 m<sup>2</sup>  
Año de Proyecto: 1999

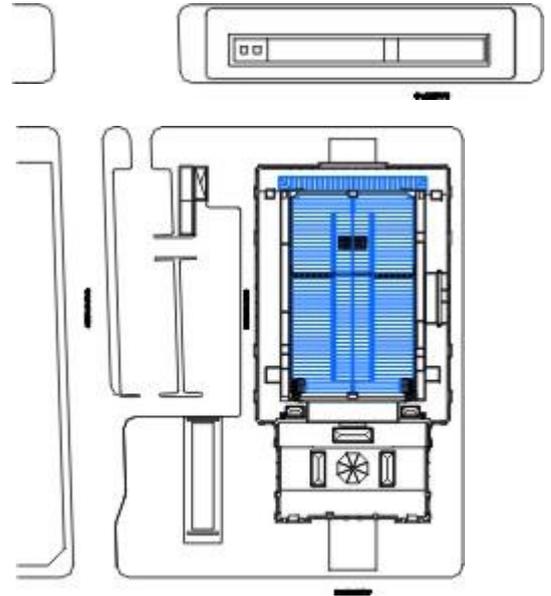
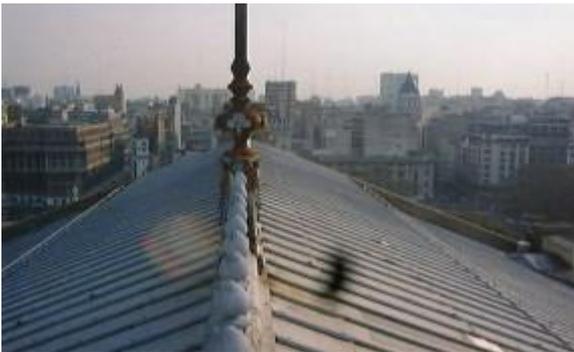
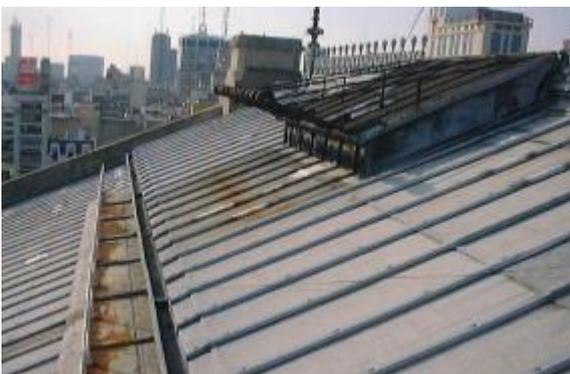
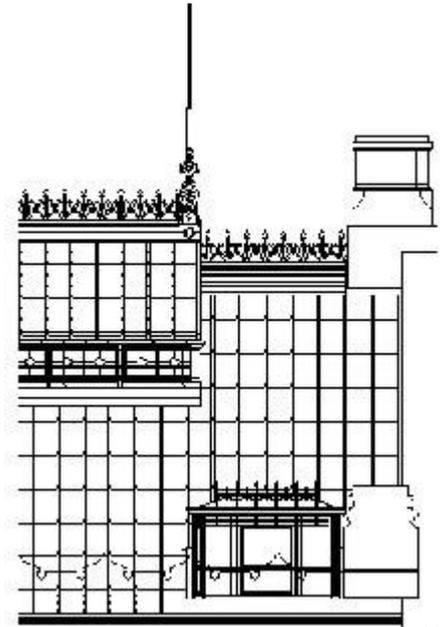
La obra de Restauración de la Cubierta de Zinc, consiste básicamente en la instalación de nuevas bandejas de zinc laminado, en remplazo de la existentes, preservando los componentes de la cubierta, cuyo estado de conservación lo permita, a los efectos de restituir las características estéticas y funcionales de misma. Se realizará la restauración completa de aquellos elementos de zinguería ornamental, que así lo requieran.

Los trabajos incluyen la reparación del techo de zinc laminado que cubre los locales ubicados a nivel azotea sobre el lado Cerrito. Este techo fue ejecutado en el año 1970 aproximadamente y presenta características diferentes de la cubierta original.

La obra incluye la reparación completa de las claraboyas de acceso y de ventilación, las escaleras metálicas, las carpinterías metálicas las pasarelas y los pararrayos (incluyendo su conexión a tierra).
