TEATRO COLÓN

PUESTA EN VALOR

Y ACTUALIZACIÓN TECNOLÓGICA

Gobierno de la Ciudad de Buenos Aires - Ministerio de Desarrollo Urbano
Facultad de Arquitectura, Diseño y Urbanismo de la Universidad de Buenos Aires

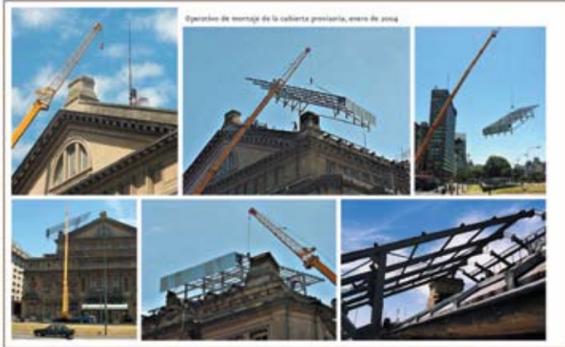
Operación de montaje de la cubierta provisional, enero de 2006

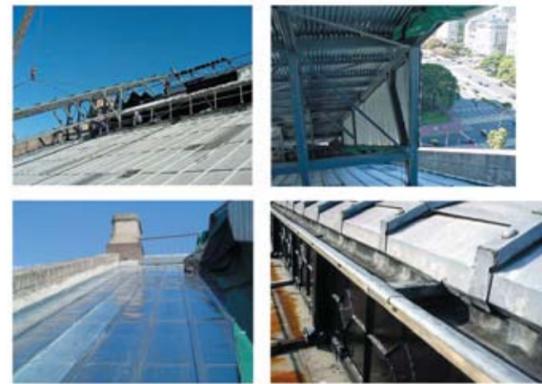
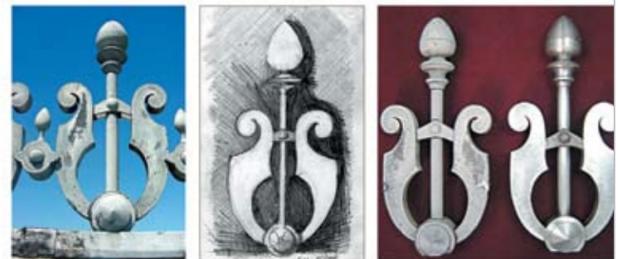
Linea de condensa estudio y aplicación de un prototipo

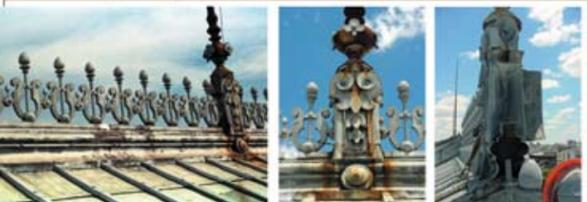
Percepciones visuales de la complejidad constructiva, retiro y reemplazo según el detalle original

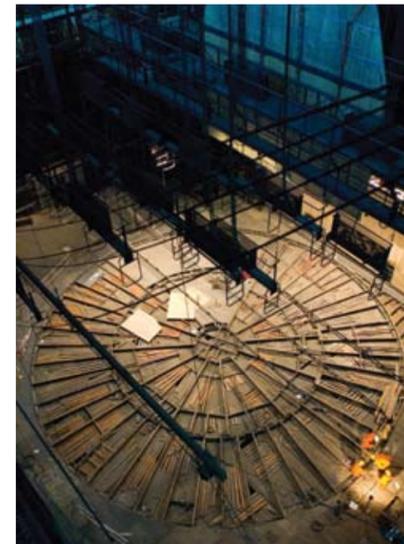
VISTAS DE LA CAJA ESCÉNICA EN DOS ETAPAS DE OBRA.

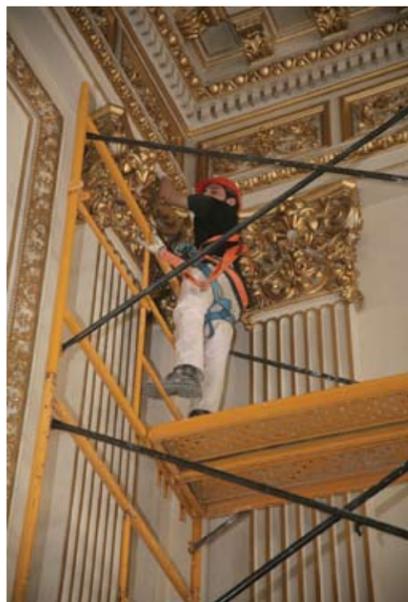
RESTAURACIÓN DE DORADOS, ARAÑAS Y DINTELES ORNAMENTALES EN EL SALÓN DORADO.

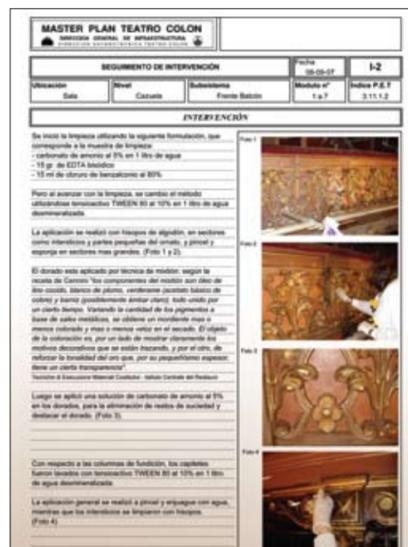
FICHAS TIPO DE RELEVAMIENTO DE ESTADO DE CONSERVACIÓN Y SEGUIMIENTO DE INTERVENCIÓN.

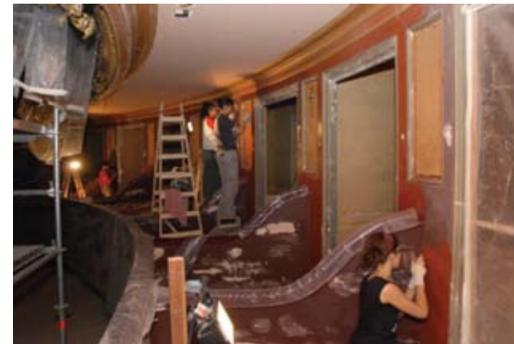
PROCESO DE RESTAURO DE LOS FRENTES DE PALCOS.

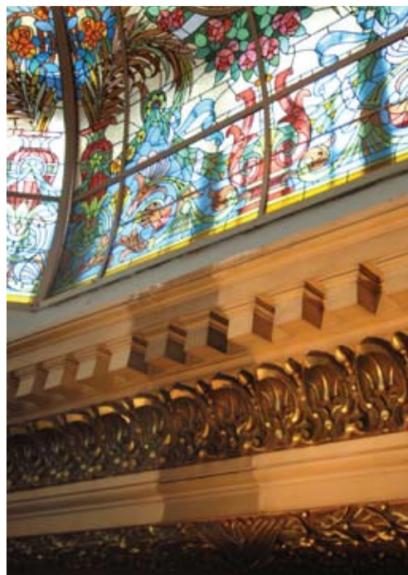
PRUEBA PILOTO DE LIMPIEZA DEL CORNISAMIENTO DEL HALL PRINCIPAL.

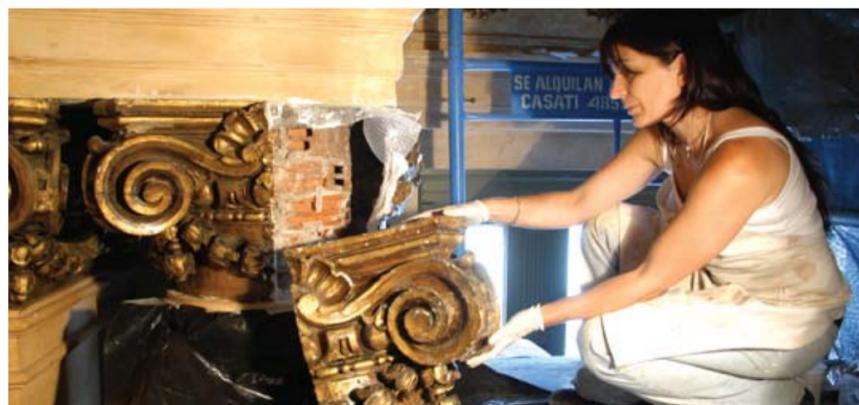
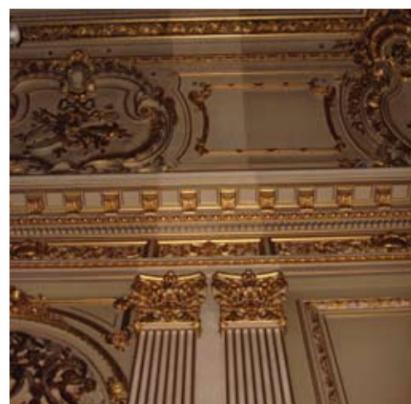
PRUEBA PILOTO, AÑO 2008. RECUPERACIÓN DEL
SISTEMA ORNAMENTAL DEL SALÓN DORADO.

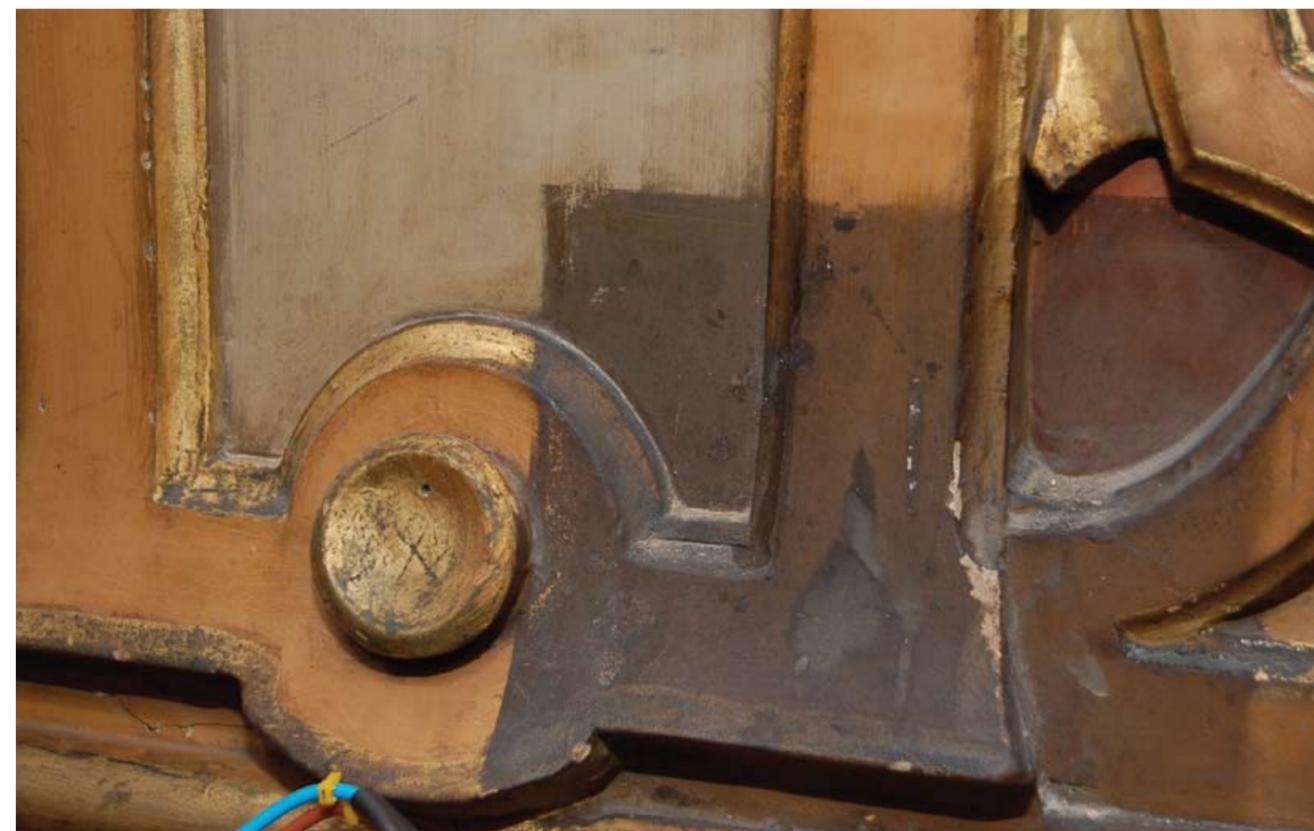
REGISTRO DE LA CONDICIÓN PREVIA, AÑO 2007, EN UN
SECTOR DE LA ORNAMENTACIÓN DE LOS ANTEPECHOS
DE PALCOS, CONSERVADO DURANTE LAS TAREAS COMO
TESTIGO A COMPARAR CON LOS RESULTADOS.

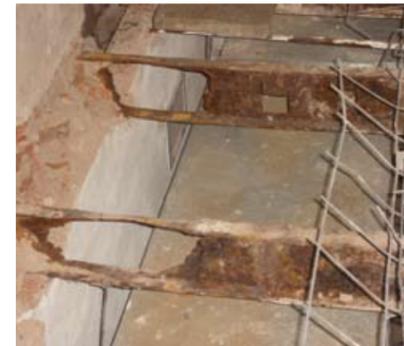
ESTADO DE LOS PERFILES ORIGINALES.

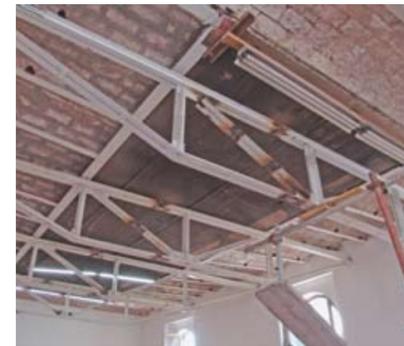
ESTRUCTURA DE REFUERZO EN BOVEDILLAS SOBRE CUARTO PISO.

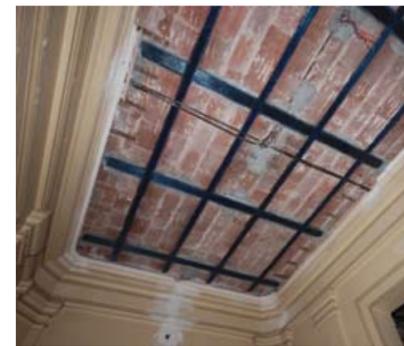
TRATAMIENTO DE BOVEDILLAS SOBRE PLANTA BAJA.

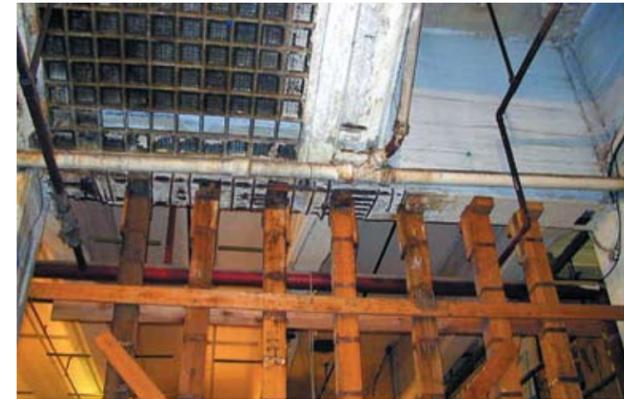
VIGAS DEL TALLER DE ESCENOGRAFÍA.
CONDICIÓN PREVIA.

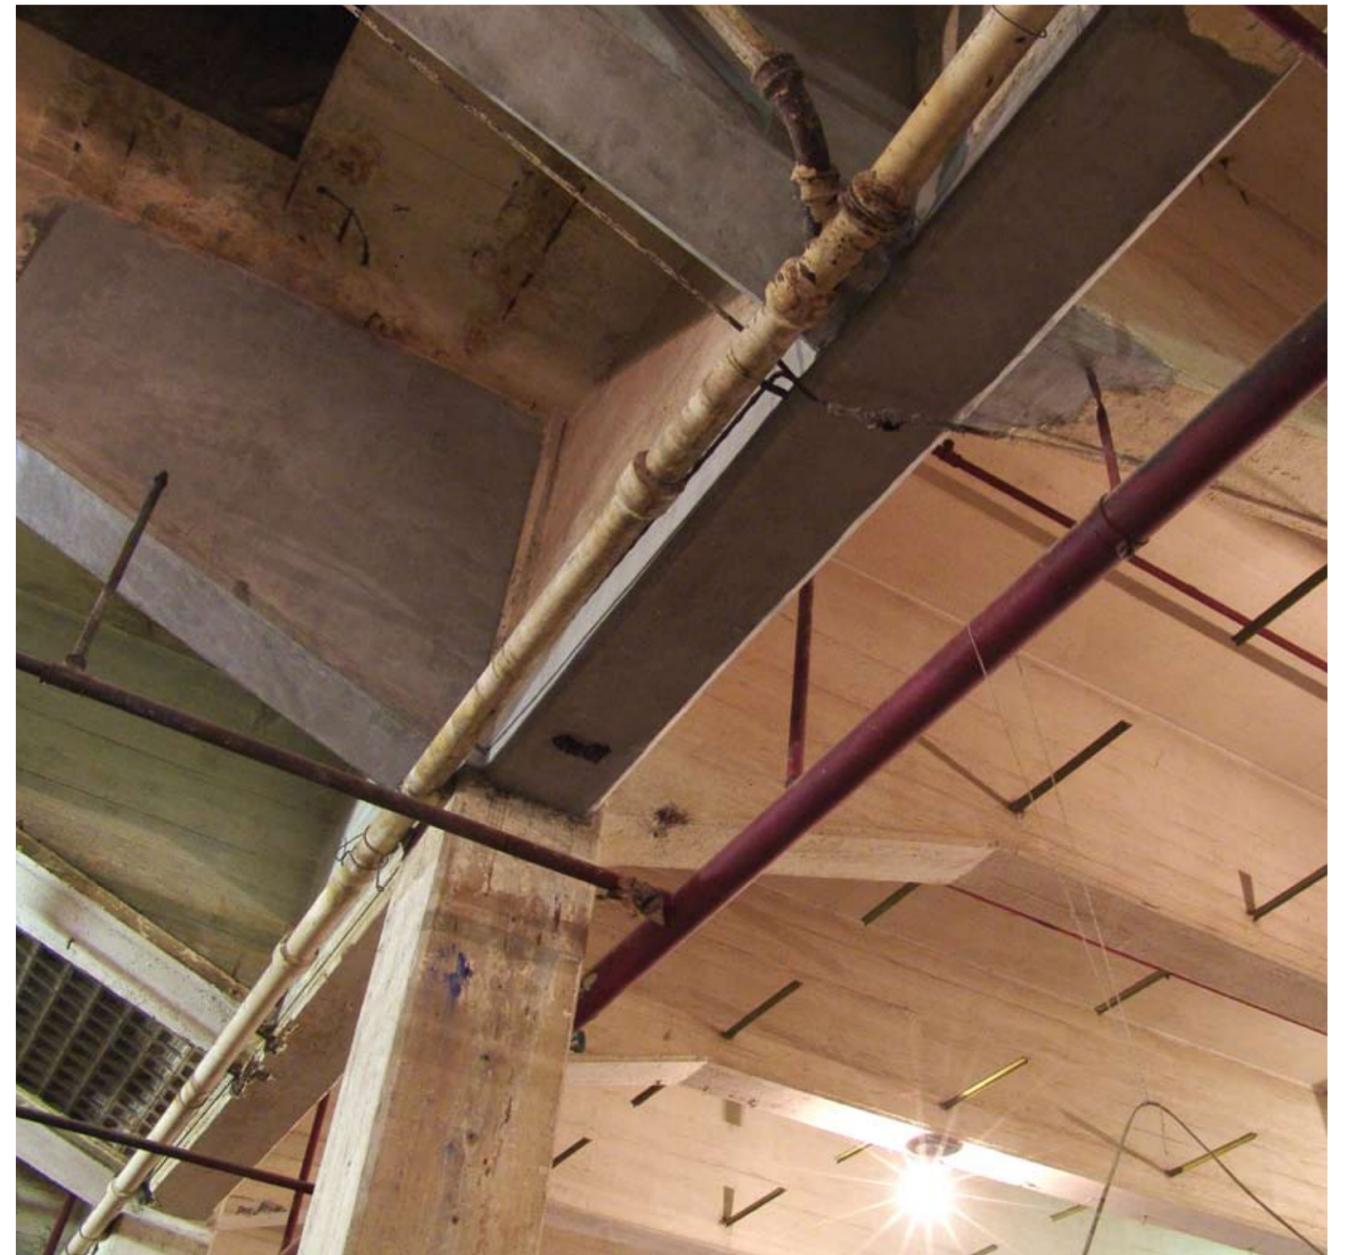
VIGAS DEL TALLER DE ESCENOGRAFÍA DESPUÉS DE LA CONSOLIDACIÓN ESTRUCTURAL.

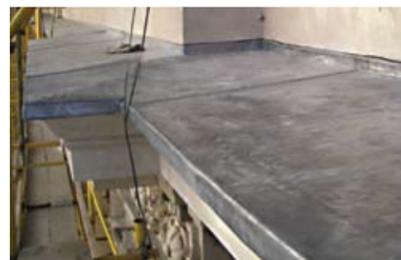
CORNISAS PRINCIPALES REVESTIDAS CON PLANCHAS DE PLOMO EN LA RESTAURACIÓN.

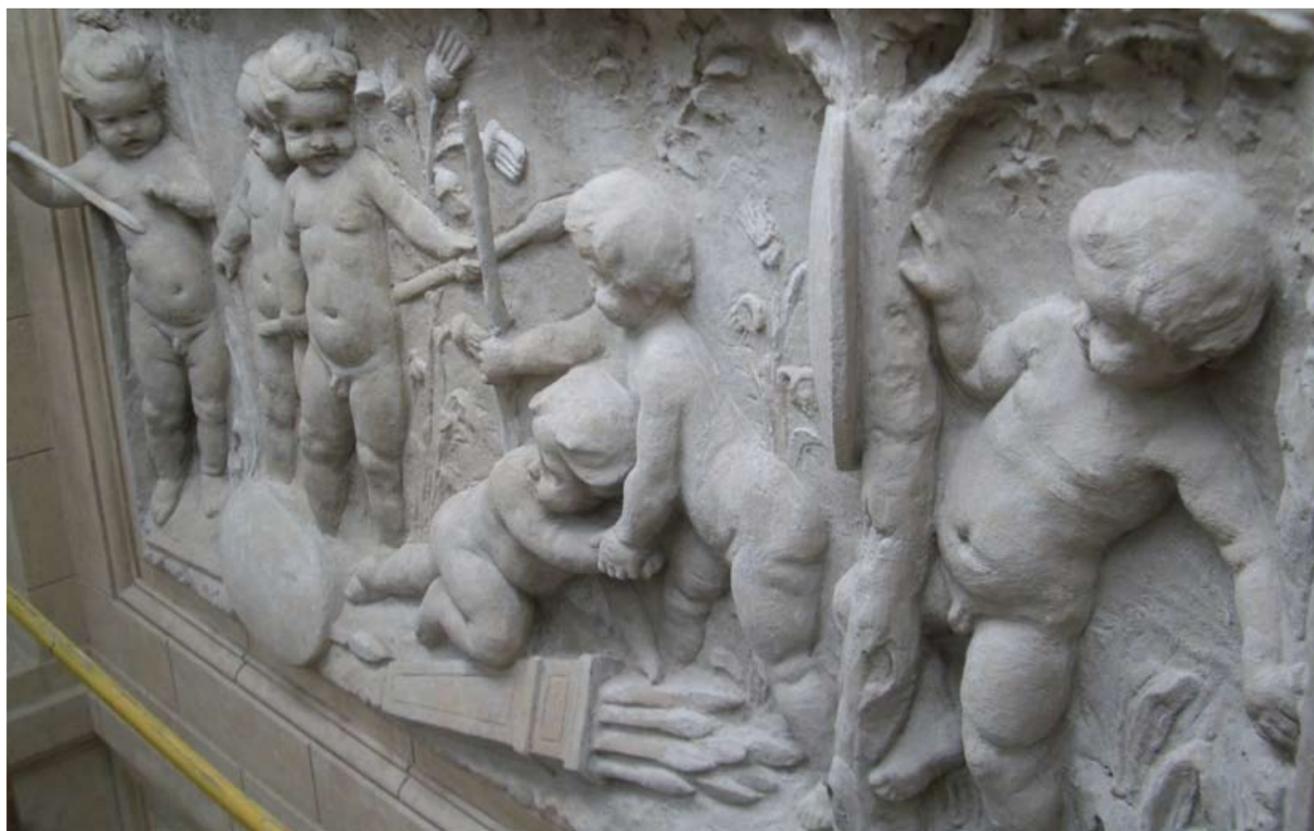
GRUPO ESCULTÓRICO DESPUÉS DE LA INTERVENCIÓN.

En el caso de los grupos escultóricos, la situación de deterioro (mortero disgregado, pulverulento) en que se encontraba el sustrato original bajo la lechada de cemento hacía imposible la remoción de esta última sin la pérdida completa de los frisos. Esto llevó a decidir conservar

esta intervención, consolidando por inyección las partes disgregadas y manteniendo la imagen de los frisos destacados ahora en color gris blanquecino frente al ocre del resto.

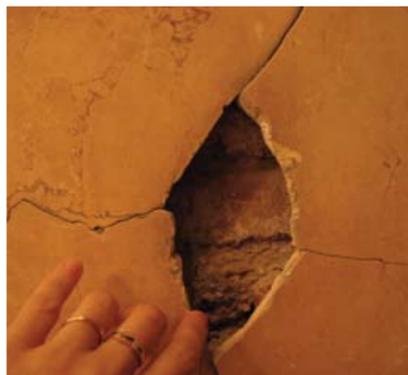
CONDICIÓN PREVIA: RELEVAMIENTO DE PATOLOGÍAS.

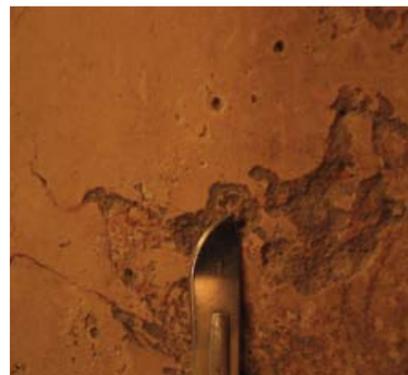
CONDICIÓN PREVIA: RELEVAMIENTO DE PATOLOGÍAS.

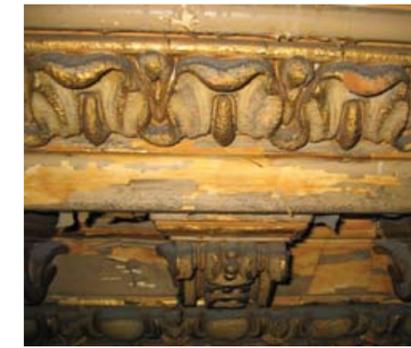
ANILLO ORNAMENTAL INFERIOR DE LA SALA: ESTADO PREVIO DE CONSERVACIÓN.

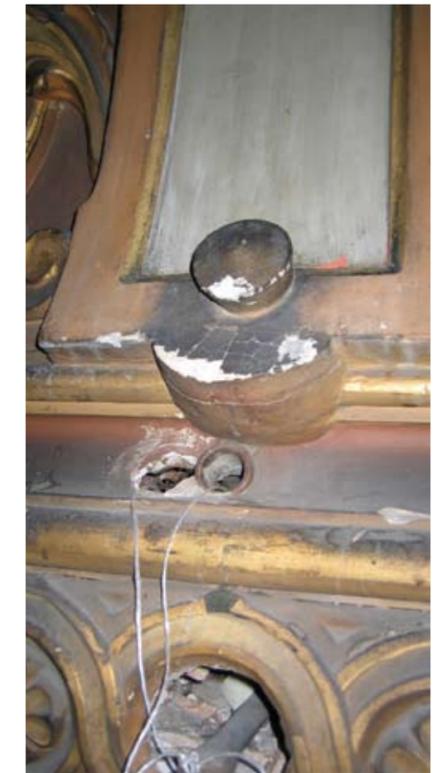
Alrededor de las luminarias, los estucados y policromías se encontraban en un estado avanzado de degradación, causado por las altas temperaturas de los artefactos. La superficie se presentaba muy oscura y fisurada y la hoja de oro –de pocos quilates–, se encontraba oxidada en muchos sectores.

ANTEPECHO DE BALCÓN, SECTOR LUMINARIAS: ESTADO DE CONSERVACIÓN PREVIO.

- **Consolidación.** Algunas partes, en particular las que rodeaban a las luminarias, presentaban una red de microfisuras con disgregación del material. Tales zonas se trataron con infiltraciones de emulsión acrílica diluida del 3 al 5 %, así como también los desprendimientos de la película pictórica presentes en el borde superior de la cúpula y en los arcos de la galería.

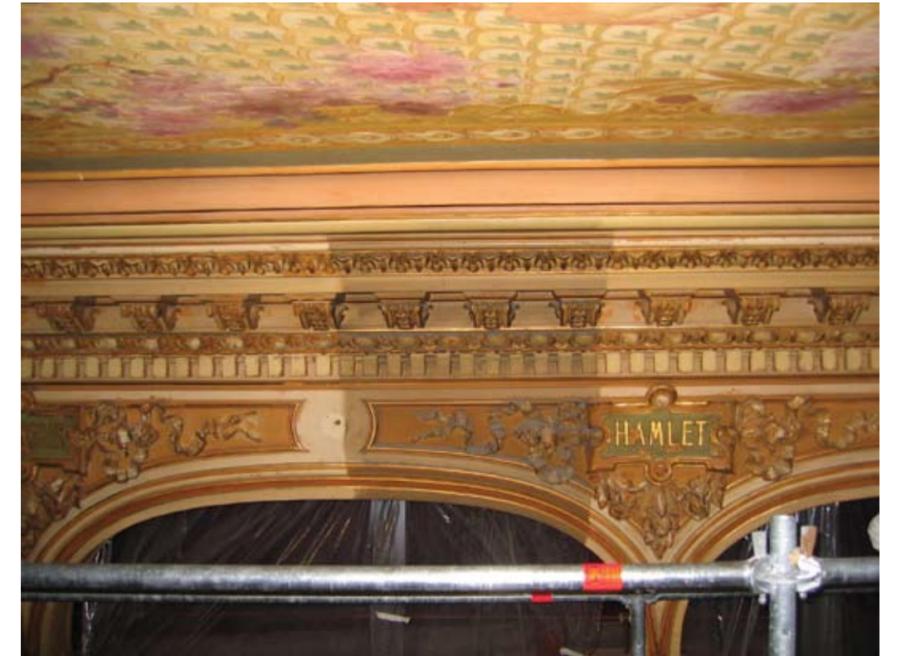
AVANCE EN LOS TRATAMIENTOS DE LIMPIEZA EN EL SISTEMA ORNAMENTAL SUPERIOR DE LA SALA, SECTOR ARQUERÍAS: REGISTRO DE LA CONDICIÓN PREVIA AL INICIO DE LOS TRABAJOS.

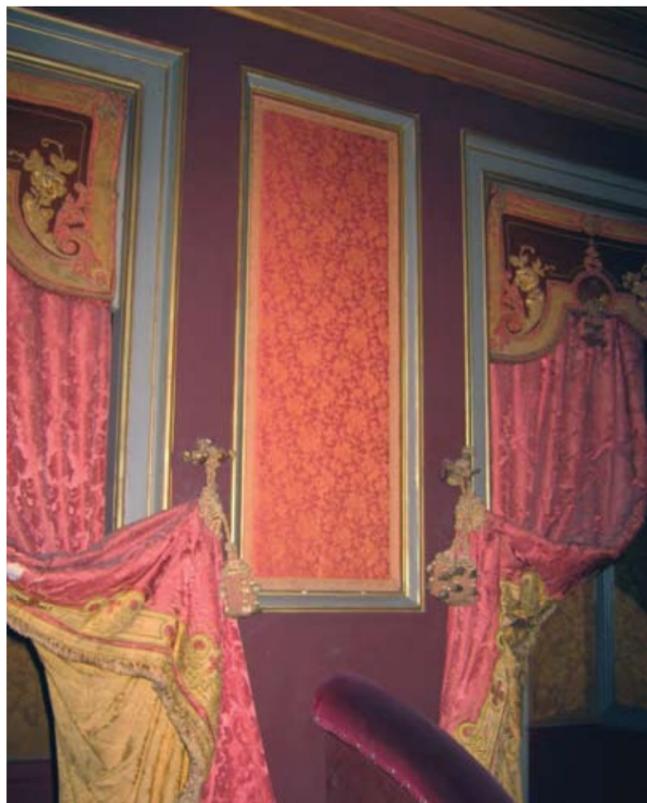
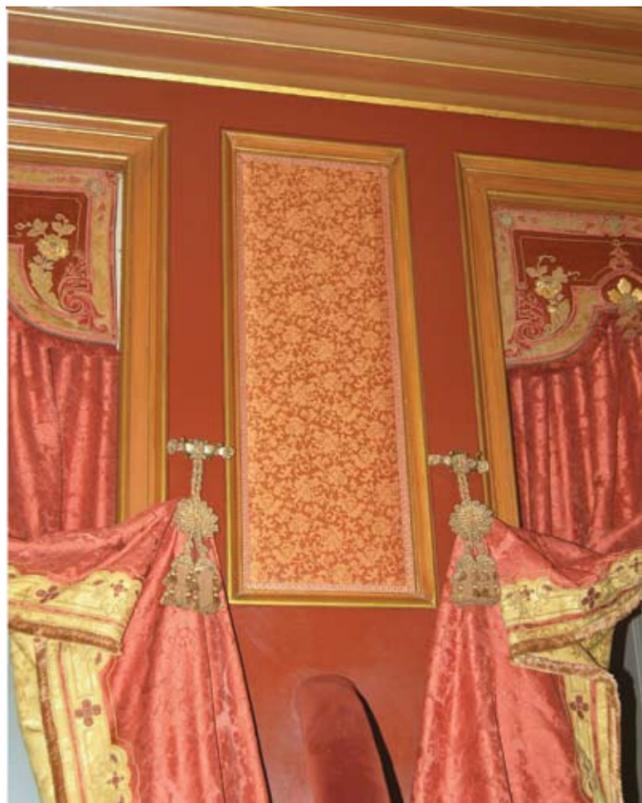
Por medio de las estratigrafías y las pruebas de limpieza, emergieron terminaciones y colores diferentes de aquellos presentes al inicio de la intervención. Se demostró que la Sala había sufrido transformaciones cromáticas y un oscurecimiento como consecuencia de la aplicación de protecciones que se habían alterado con el tiempo, apagando los colores originales. Por otra parte, los muros de los palcos y de los ambulatorios fueron los que más veces se habían repintado con esmaltes sintéticos, adecuando el tono al oscurecimiento paulatino de los aparatos decorativos, y ocultaban así el marmorino original, revelado con los ensayos estratigráficos de indagación.

RECUPERACIÓN DE LA PALETA CROMÁTICA ORIGINAL EN LOS PALCOS: ESTADO DE CONDICIÓN PREVIA Y POSTERIOR A LAS TAREAS DE INTERVENCIÓN (AÑO 2010).

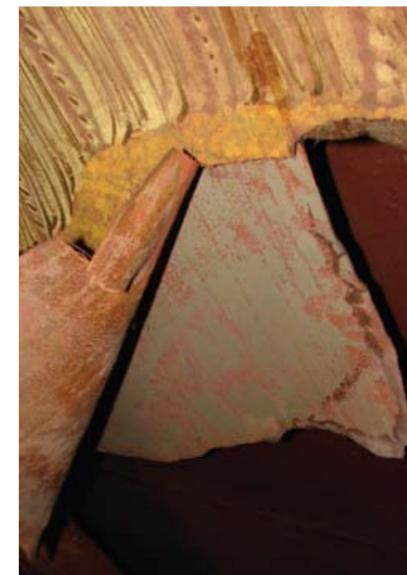
ESTADO DE LA CHAPA DE SOPORTE SIN ADHESIVO.

Las filtraciones de agua durante un tiempo prolongado causaron la aparición de manchas en forma de chorreaduras, sobre todo en las partes superiores y laterales. El tiempo produjo también un debilitamiento en la adhesión de la cola con la que se fijó la tela a la base metálica, lo que provocó desprendimientos parciales en gran parte de la superficie y una acumulación interior de la misma en forma de escamas, originando deformaciones en el soporte. Había manchas oscuras de adhesivos sintéticos producto de una intervención anterior en que se había intentado realizar reparaciones en zonas de roturas y desgarros, que resultaron inadecuadas y, además, proporcionaron rigidez y brillo en una superficie mate. Otras intervenciones poco afortunadas fueron los repintes que se realizaron para disimular manchas. Otros deterioros destacables: veinticuatro roturas, desgarros, faltantes de tela y deformaciones.

En cuanto a la problemática de la adhesión, se decidió que fuera de contacto, de manera que en un futuro, si se necesitara desvincularla del soporte metálico en forma completa, la obra no sufriría ningún deterioro. La adhesión se lograría a través de puntos de fijación colocados estratégicamente entre ambas superficies.

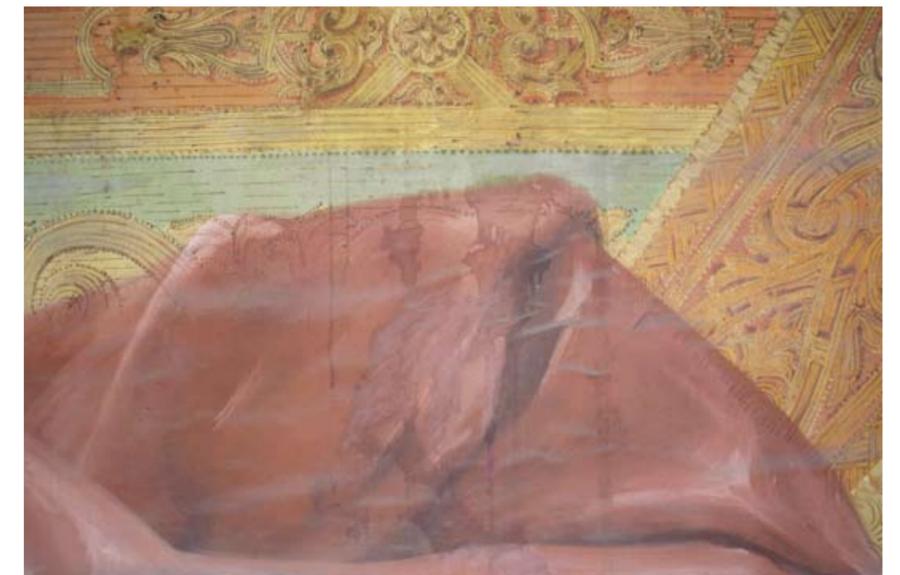
ESTADO DEL MANTO DE ARLEQUÍN ANTES DE LA INTERVENCIÓN.

Se aplicaron capas de protección en dos oportunidades, mediante un compresor, utilizando la resina de Paraloid B 72 diluida al 5 % en xileno. Una, como consolidación general de las capas pictóricas luego de la limpieza, y otra al finalizar el tratamiento.

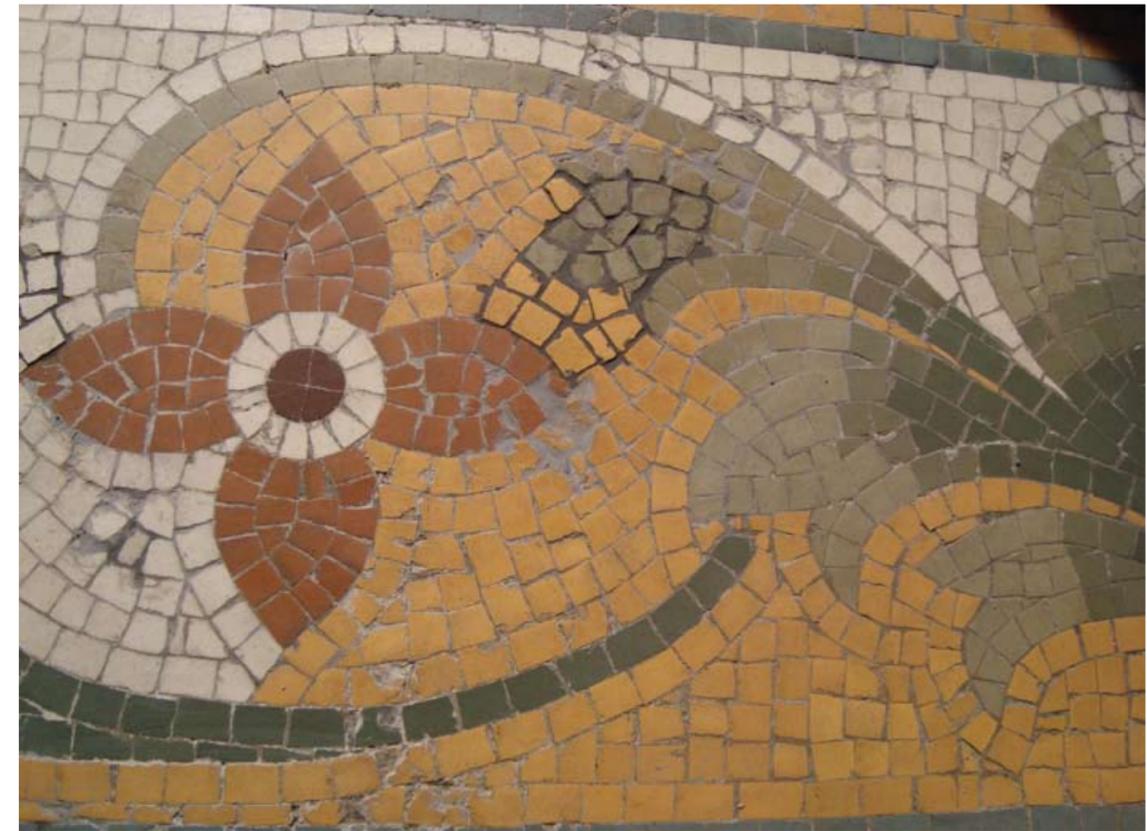
REPOSICIÓN TESELAS FALTANTES Y DAÑADAS.

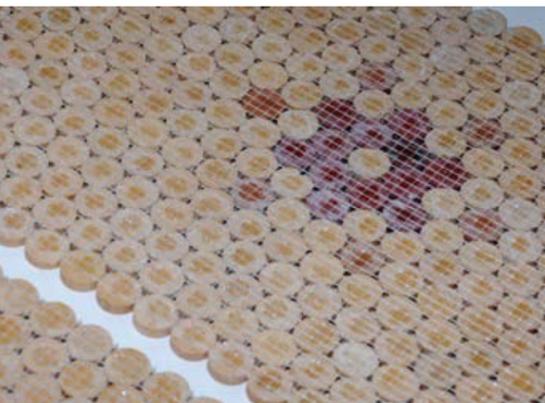
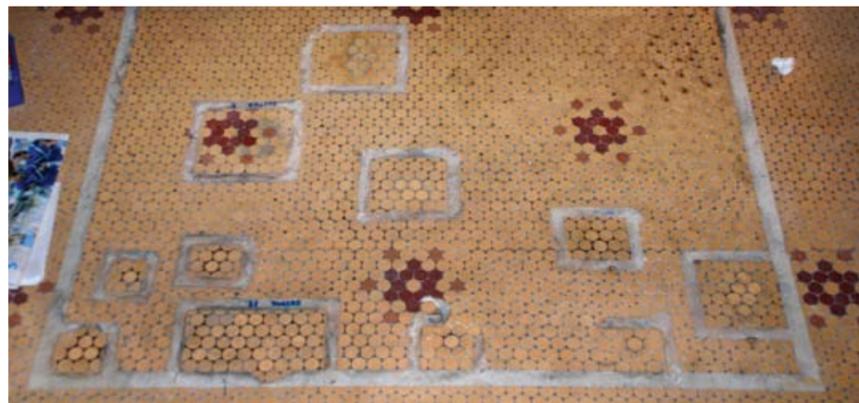
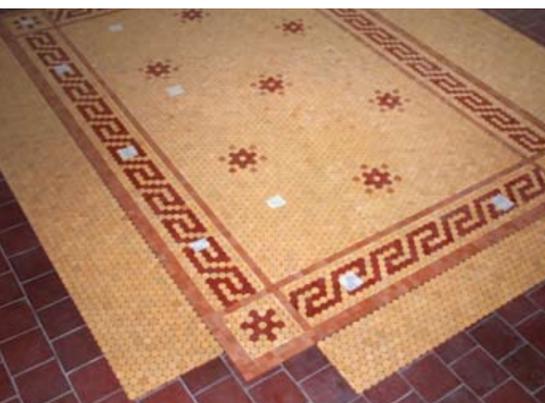
INTERVENCIÓN EN LOS SOLADOS DE FOYERS LATERALES.

- Pérdida de las juntas de unión entre teselas que, al facilitar la filtración de agua por la limpieza, desniveló el asiento de las piezas que quedaron así más expuestas a roturas y quiebres.

Además, se comprobaron fallas en la construcción original que contribuyeron a reducir la vida útil de estos solados: por un lado, la falta de juntas de dilatación perimetrales y por otro, los defectos en la composición de algunos aditivos (resina colofonia y bitumen-naturales) utilizados en las juntas de unión entre las piezas.

En casos particulares con deterioros profundos, las soluciones se elaboraron con la participación de los especialistas en restauración y en estructuras. Se trató de sectores en los que se había llegado a comprometer estructuralmente el sustrato por colapso estructural y se resolvió proceder, luego de la debida reconstrucción de los correspondientes entresijos y contrapesos, con una posterior recolocación integral de los mosaicos.

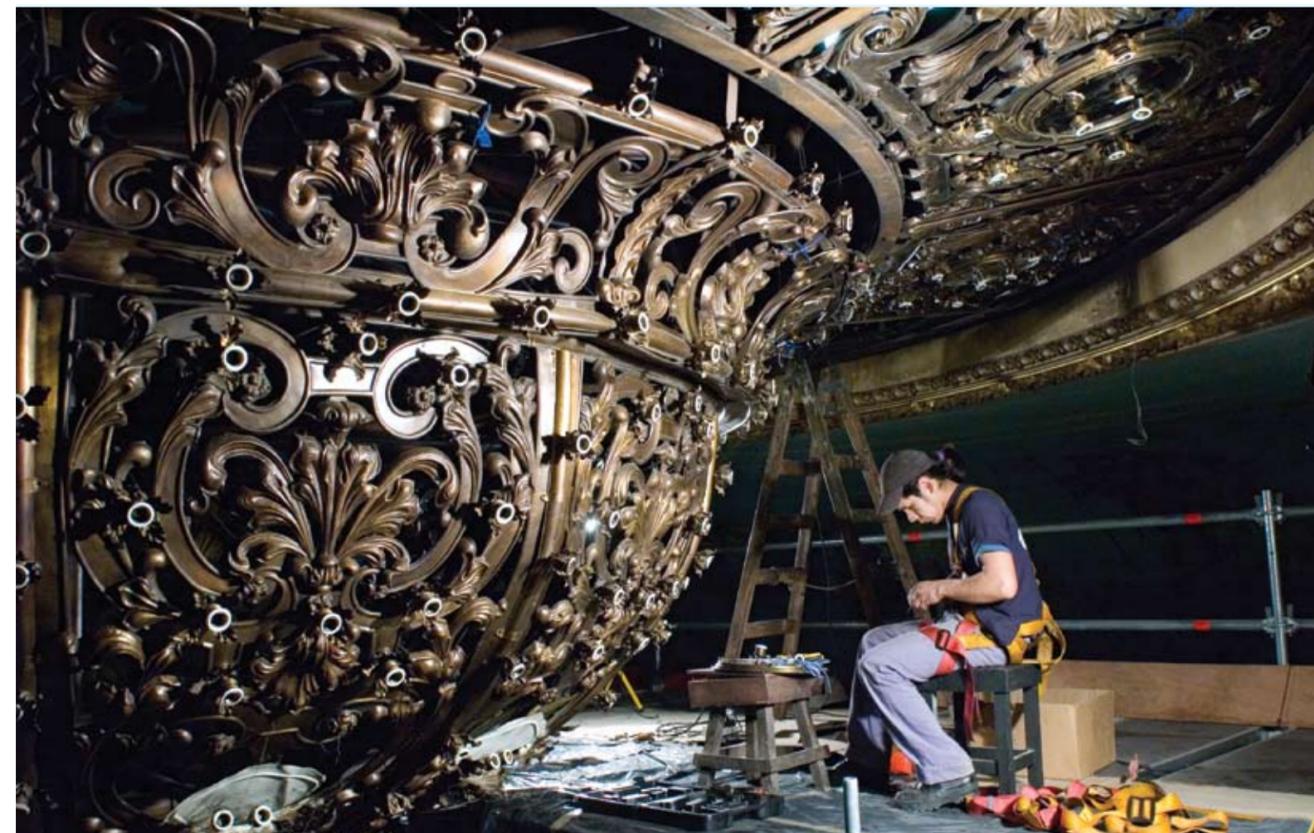
RESTAURACIÓN DE LA ARAÑA CENTRAL.

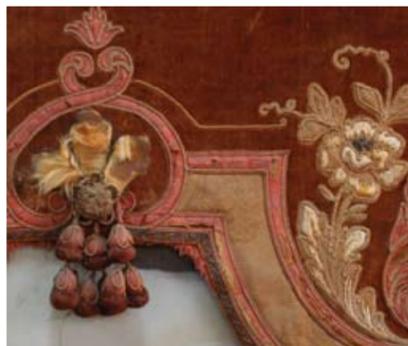
Los *bandeaux* eran de terciopelo de algodón con la contracara de brocato amarillo oro y el borde inferior rematado con marabú de hilos de algodón y seda. En los Palcos del proscenio, cada nivel tiene un *bandeaux* diferente; algunos de los cuales fueron retirados a medida que el teatro dispuso cabinas de iluminación en algunos de ellos. En la totalidad de los *bandeaux* el terciopelo estaba en buen estado, sin roturas, pero había perdido brillo por la suciedad y el polvo. En todos los casos, las aplicaciones de seda estaban en estado de desintegración; se deshacían al tacto o ya se habían perdido. En cuanto a las pasamanerías, el 50 % de las borlas y botones que corresponden al diseño de los *bandeaux* se habían perdido, y casi el 100 % de los diseños de hojas estaban incompletos. El fleco de marabú se había desintegrado.

SECTOR DE BANDEAUX DE CORTINADO DE PALCO.
ESTADO PREVIO A LA INTERVENCIÓN.

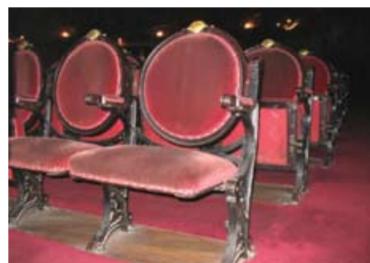
Las butacas de niveles superiores no conservaban los rellenos originales, que habían sido sustituidos años atrás por placas de “gomaespuma”, con las consiguientes consecuencias para la acústica y para el riesgo de emisión de gases tóxicos en caso de fuego. La platea exhibía un variopinto conjunto de asientos con terciopelos diversos.

BUTACAS DE PLATEA ANTES
DE LA INTERVENCIÓN.

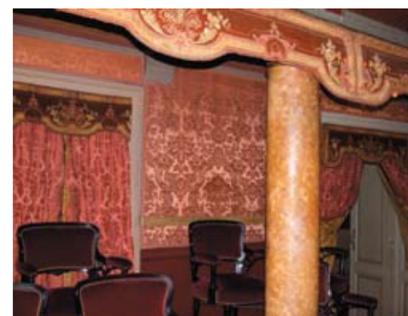
TAPICERÍA DE PARED EN PALCO OFICIAL. CONDICIÓN PREVIA.

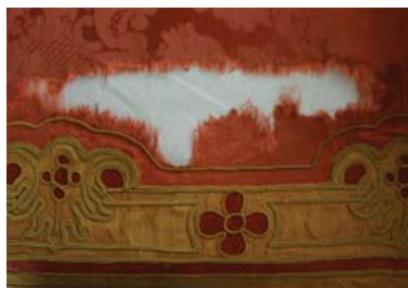
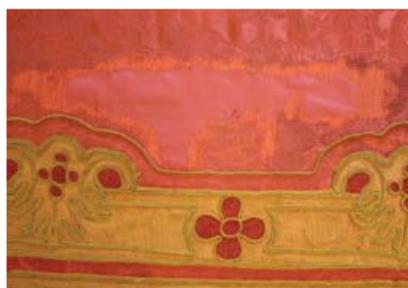
PRUEBA DE RESTAURACIÓN DE UN CANTONNIÈRE DE PALCO REALIZADO POR IRENE TOMEDI, EN 2007.

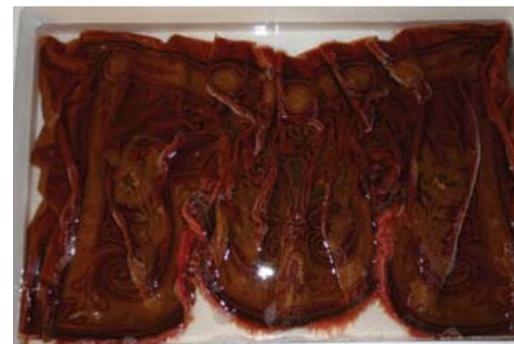
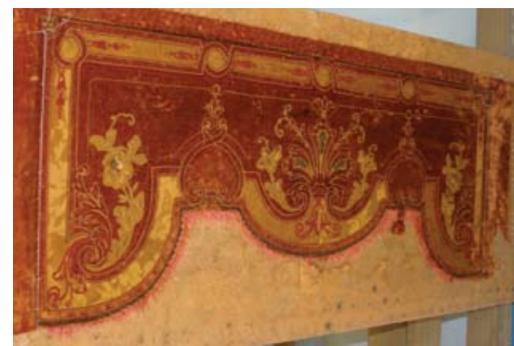
PRUEBA DE RESTAURACIÓN DE UN BANDEAUX POR IRENE TOMEDI, EN 2007.

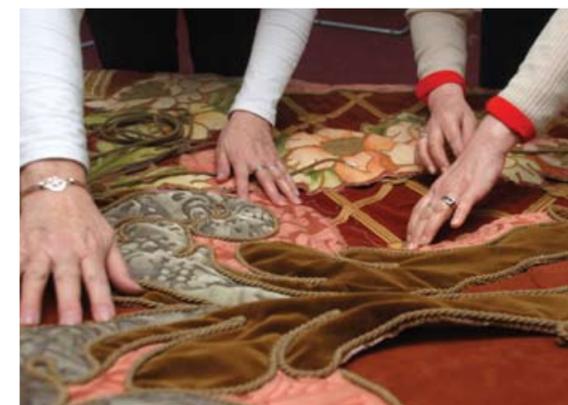
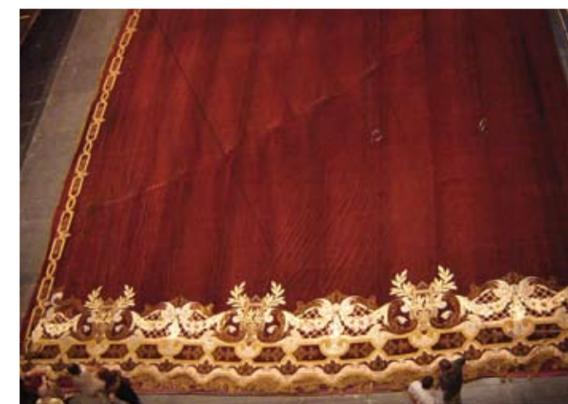
PAÑO DEL TELÓN DE TERCIOPELO DESPLEGADO PARA SU RESTAURACIÓN.

El manto del **telón de terciopelo** de algodón debió limpiarse antes de la operación de restauro, dado el grado de polución que además producía un oscurecimiento de la pieza, virando el color hacia tonalidades moradas, ajenas a la paleta de la Sala. Para ello se desarmó cada hoja, se retiró el forro, cinchas de yute resacas y manijones.

Para la limpieza se realizaron diferentes pruebas con el objeto de evitar efectos indeseables en la pieza y también el uso de solventes volátiles que incrementaran el riesgo de fuego en el área de trabajo. Se optó por soluciones de base acuosa, con mínimo aporte de agua y rápido secado posterior. Completada esta operación, pudieron identificarse las diversas patologías tanto del manto como de las aplicaciones.

Se utilizaron mesas fabricadas especialmente para facilitar trabajos simultáneos de refuerzo de costuras con reemplazo de cinchas, refuerzos de parches, reemplazo de algún sector del terciopelo excesivamente deteriorado y preparación de las aplicaciones. Estos trabajos finalizaron con el rearmado sucesivo de la hoja izquierda y la hoja derecha.

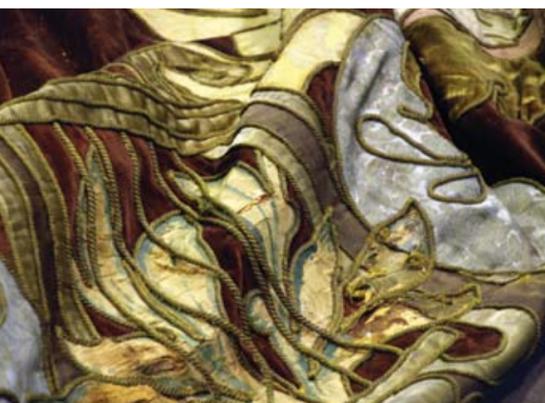
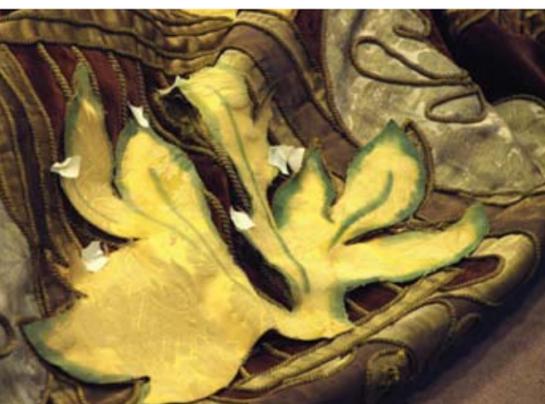
Las patologías identificadas se diferenciaron según la calidad del textil de aplicación utilizado en el original, el medio usado para su fijación a la base de terciopelo y la calidad de las intervenciones posteriores a que fueron sometidas. Más allá de que para cada caso se definió un criterio de limpieza, consolidación y/o restauración, es importante reiterar que el objeto de esta puesta en valor fue la de consolidar el material existente, restaurando, y eventualmente protegiendo, aquellas piezas que, consolidadas, puedan soportar el fuerte manejo escénico; reemplazar las faltantes o aquellas que claramente no resistirían tensiones ni roces superficiales.

TRABAJOS DE RESTAURACIÓN DEL TELÓN DE TERCIOPELO.

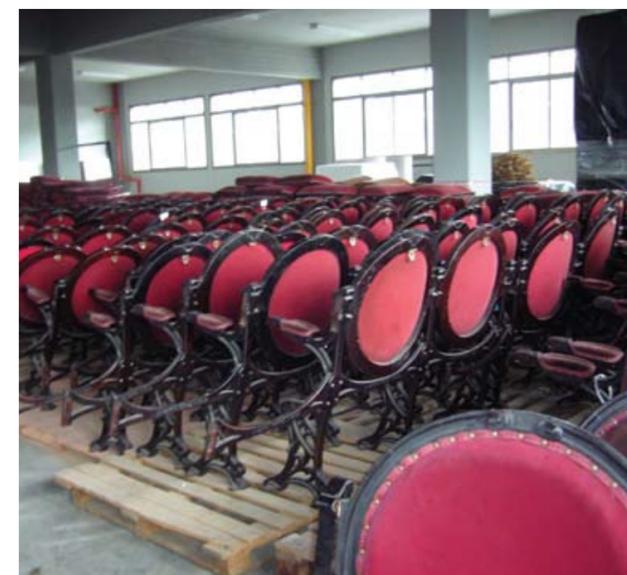
BUTACAS ANTES DE SU INTERVENCIÓN, EN EL TALLER DE LA FIRMA FONTENLA.

Todo el mobiliario fue sometido a trabajos de restauración: la ebanistería, lustres, las piezas metálicas, los accionamientos, los posabrazos y las fijaciones al piso, previos a la **tapicería de los asientos**.

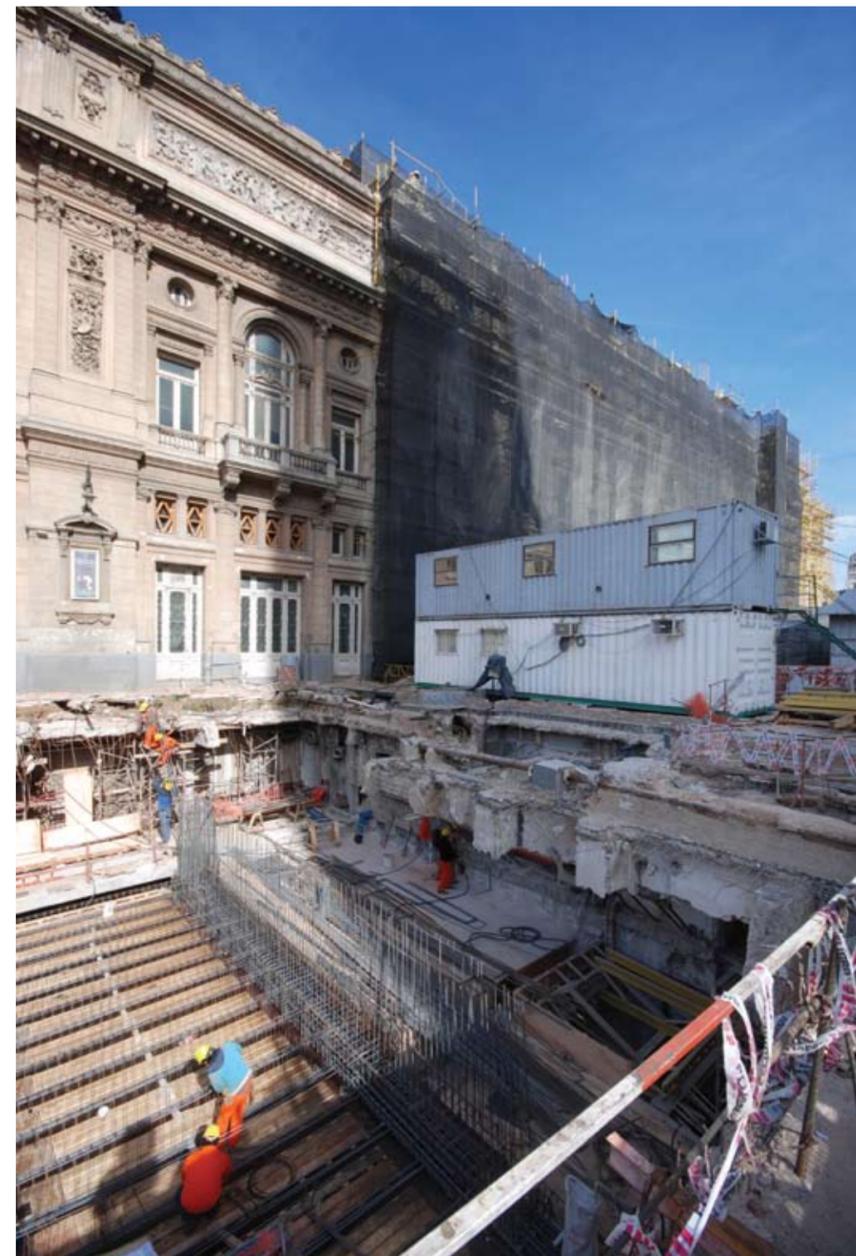
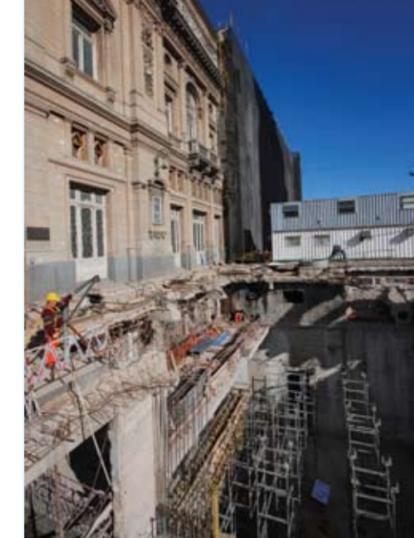
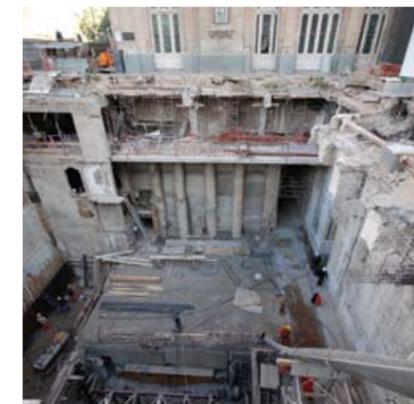
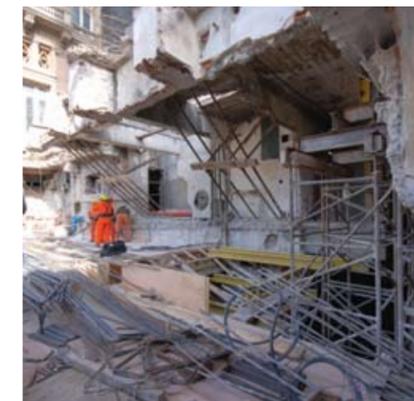
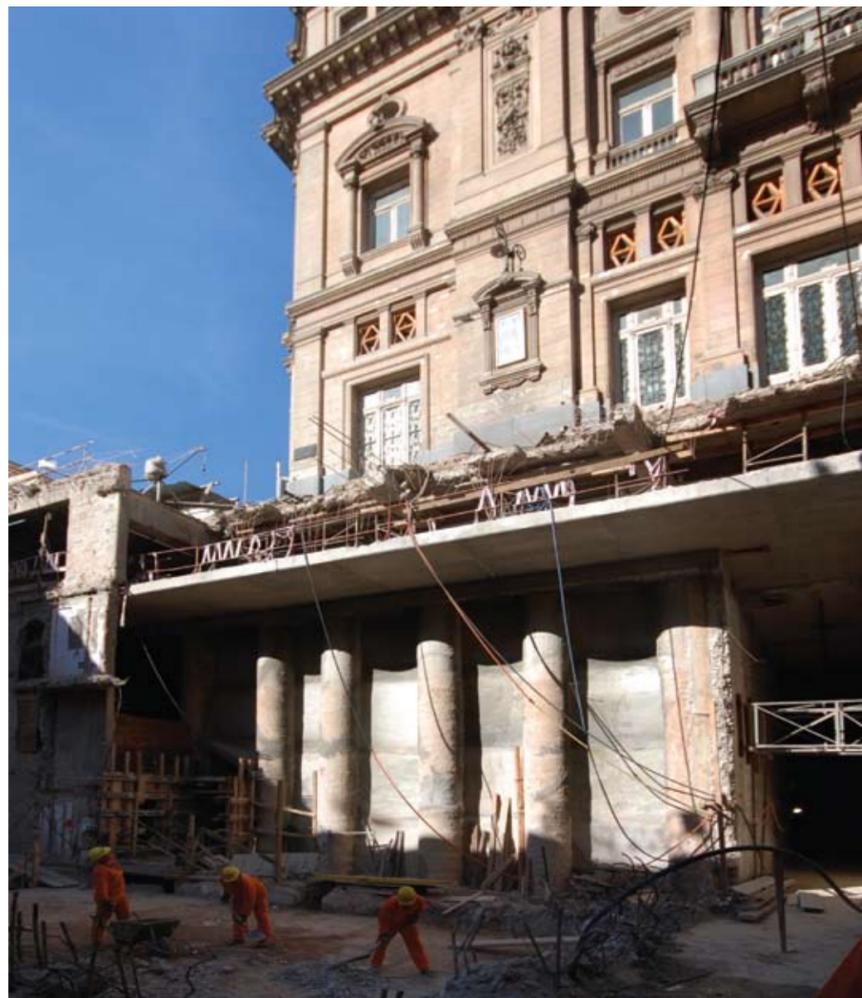
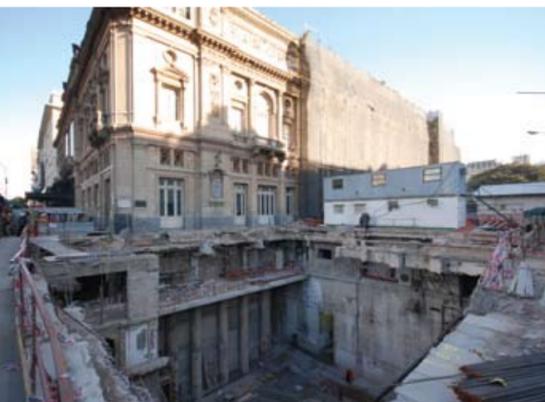
TRABAJOS DE SUBMURACIÓN MEDIANTE PILOTES Y UN MURO PANTALLA.

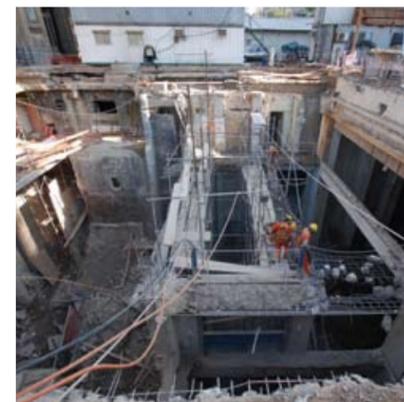
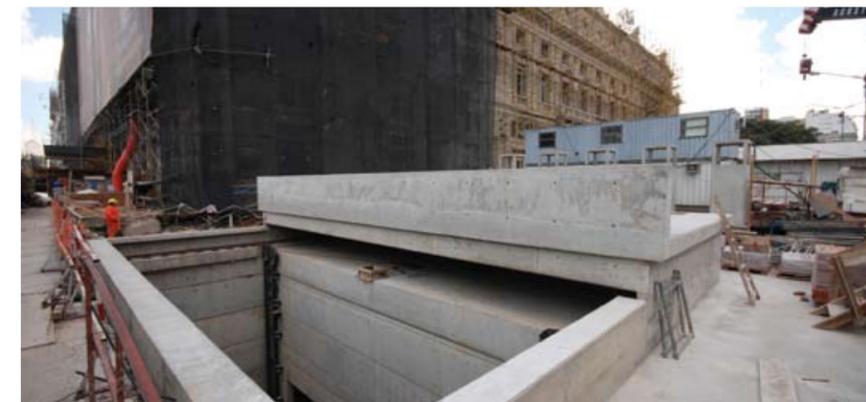
TRABAJOS DE SUBMURACIÓN MEDIANTE PILOTES Y UN MURO PANTALLA.

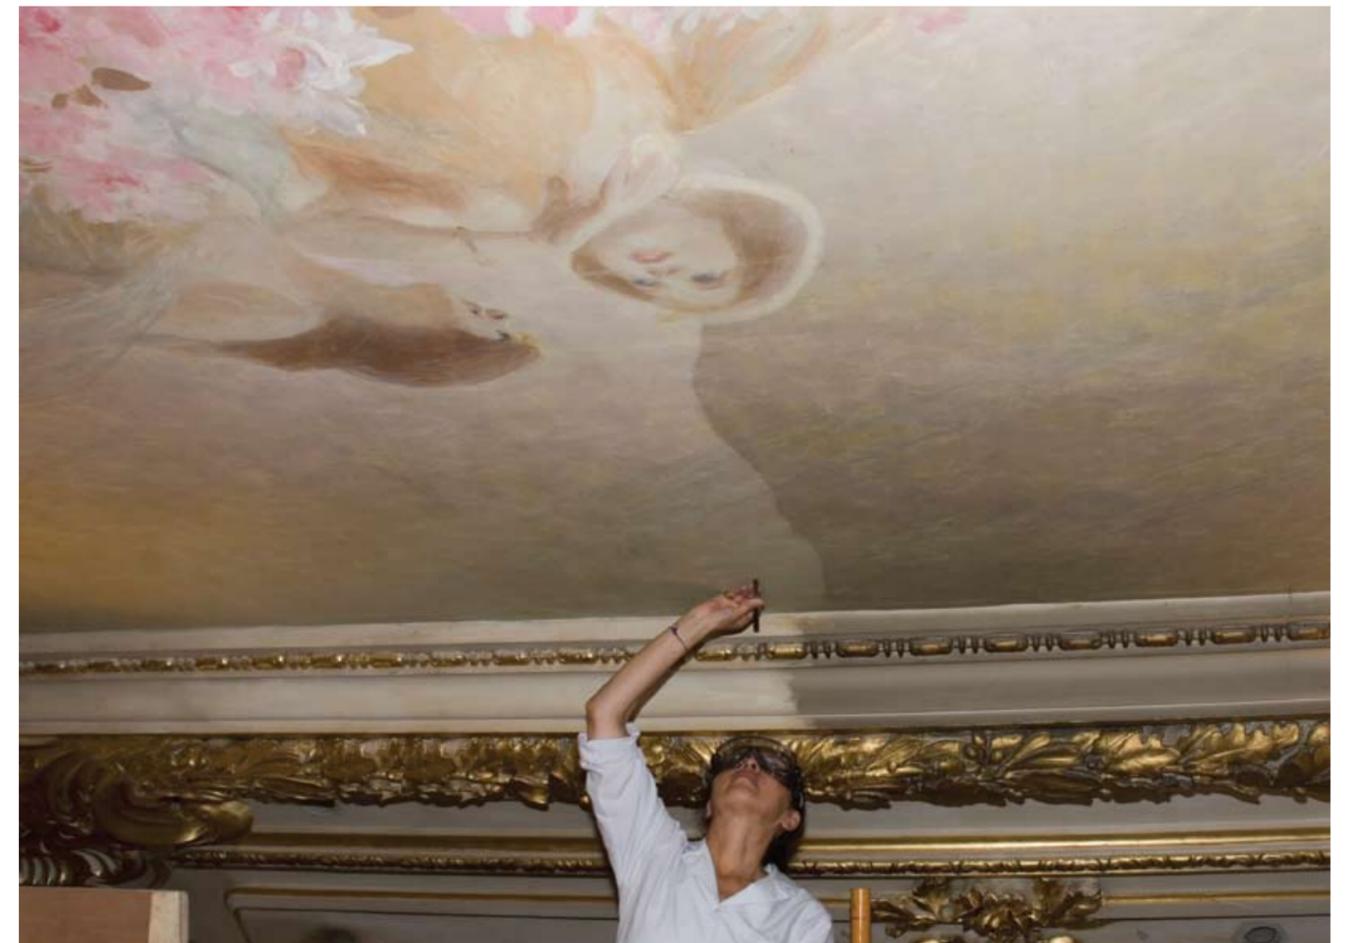
SALÓN DORADO: TRABAJOS DE LIMPIEZA DEL MAROUFFAGE EN EL CIELORRASO Y RESTAURACIÓN DE DORADOS.
