TEATRO COLÓN

PUESTA EN VALOR

Y ACTUALIZACIÓN TECNOLÓGICA

Gobierno de la Ciudad de Buenos Aires - Ministerio de Desarrollo Urbano
Facultad de Arquitectura, Diseño y Urbanismo de la Universidad de Buenos Aires

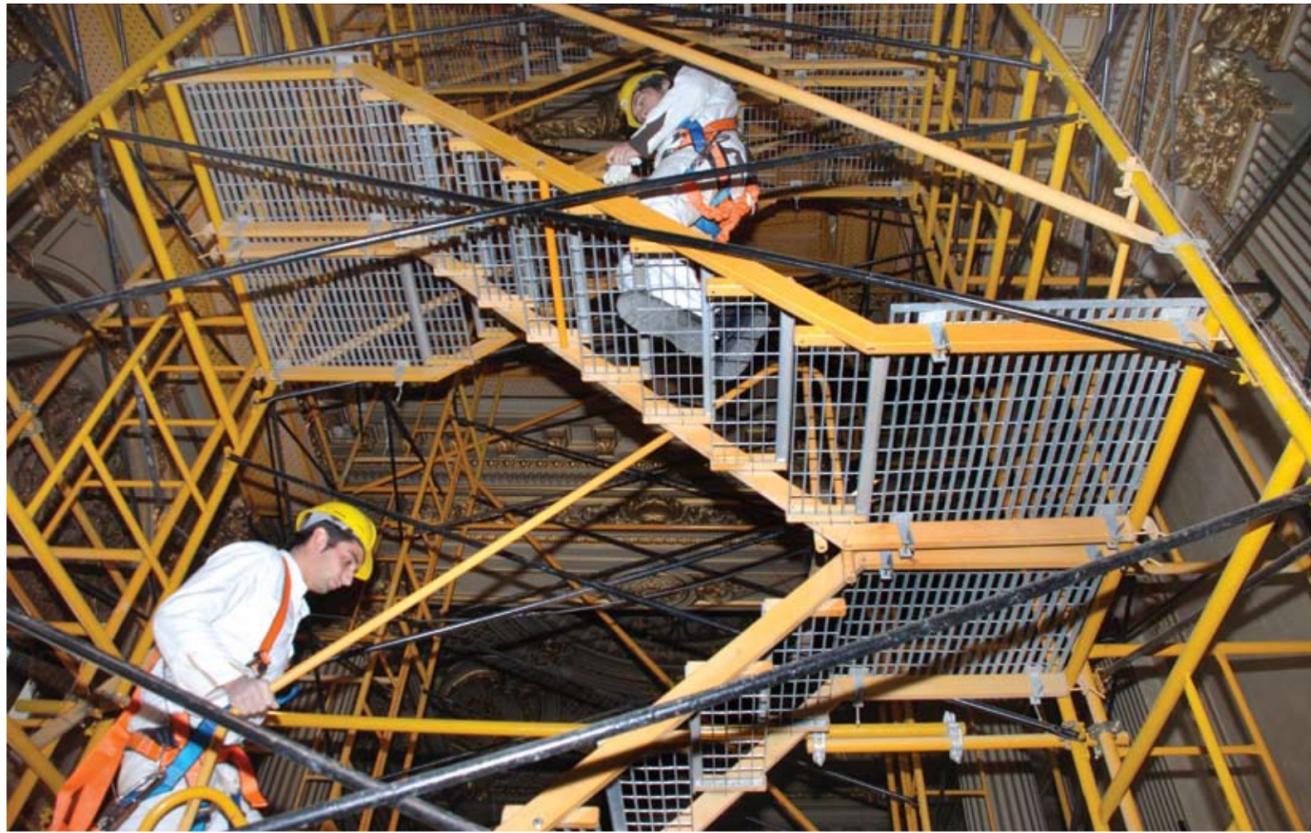
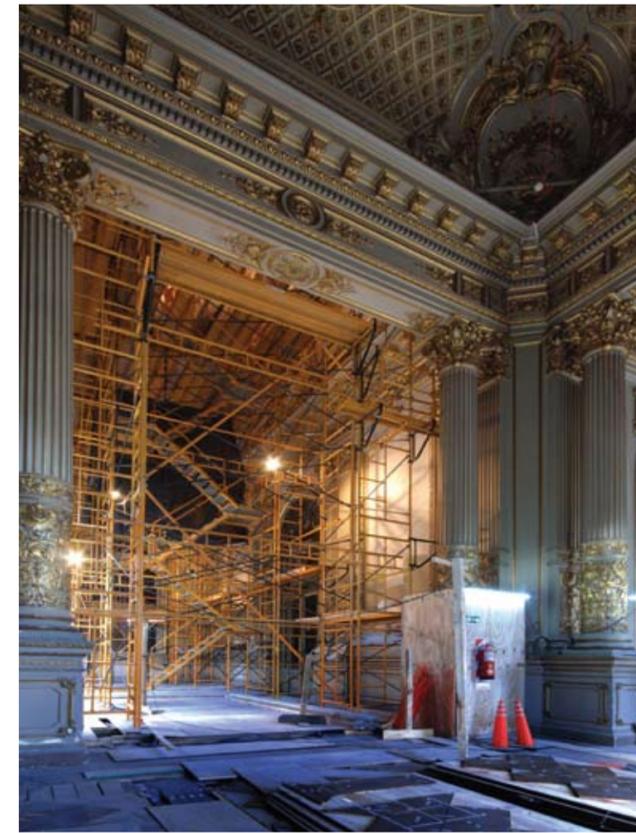
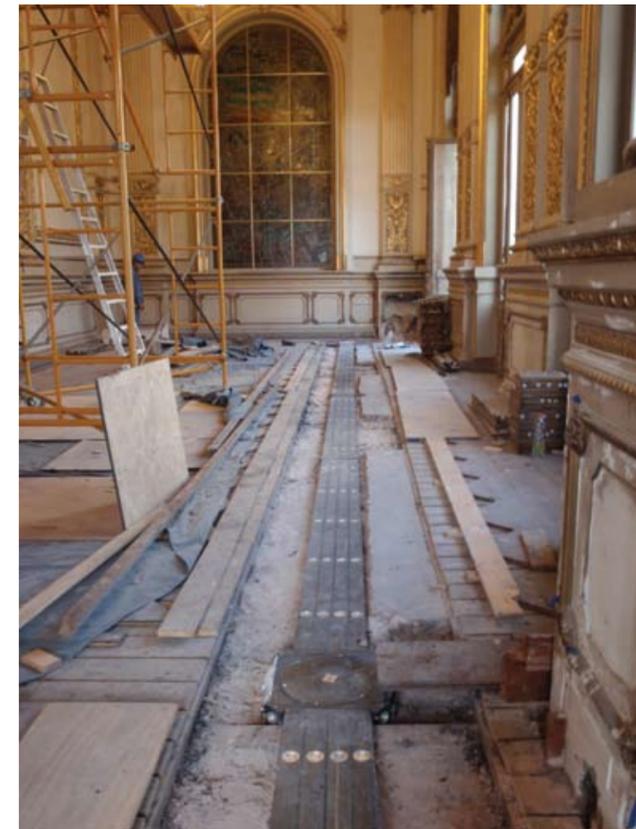
ANDAMIOS EN EL SALÓN DORADO.

PISODUCTOS PERIMETRALES EN EL SALÓN DORADO.

PUESTA EN VALOR DE ARAÑAS EN EL SALÓN DORADO.
